# AUDIT TECHNIQUE

## DE L'ÉGLISE DE SAINT-ALBAN

Mars 2022

Réalisé par: MARIE-JOSÉE **DESCHÊNES**  
architecte

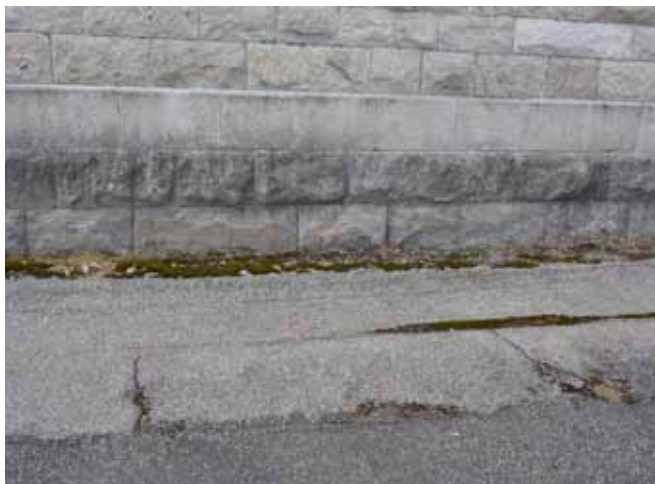
Figure 12 : À l'extérieur, la partie visible des fondations à la base des murs est constituée de blocs de pierre taillée. Plusieurs joints sont creux ou évidés, ce qui peut entraîner des infiltrations d'eau.

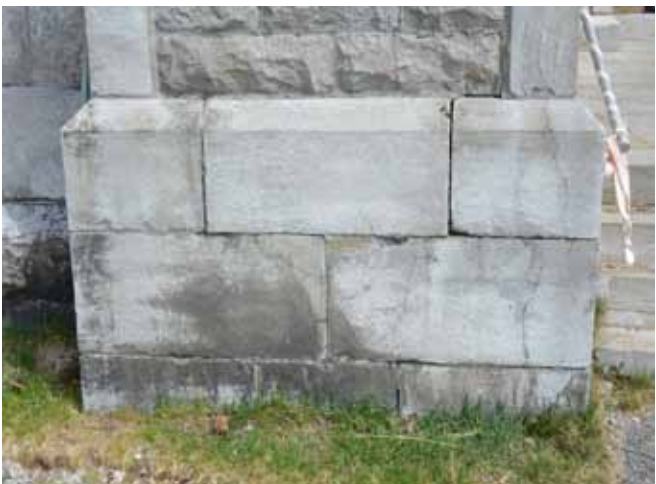
Figure 13 : À l'extérieur, la partie visible des fondations à la base des murs est constituée de blocs de pierre taillée. Plusieurs joints sont creux ou évidés, ce qui peut entraîner des infiltrations d'eau.

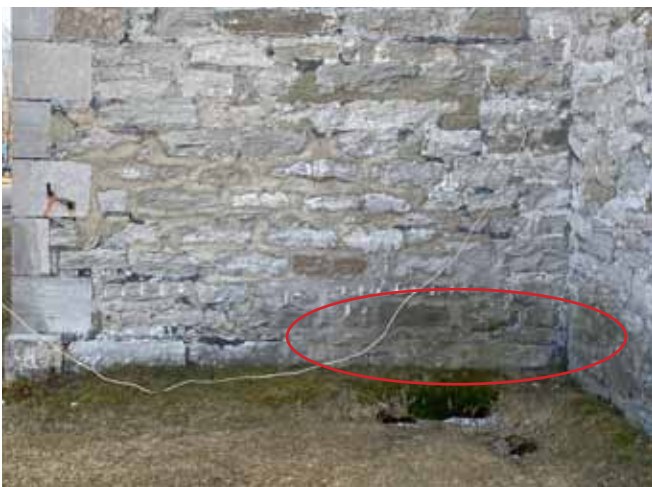
Figure 23 : Les éclaboussures de terre sur les murs lors des précipitations font en sorte que la base des murs demeure plus humide.

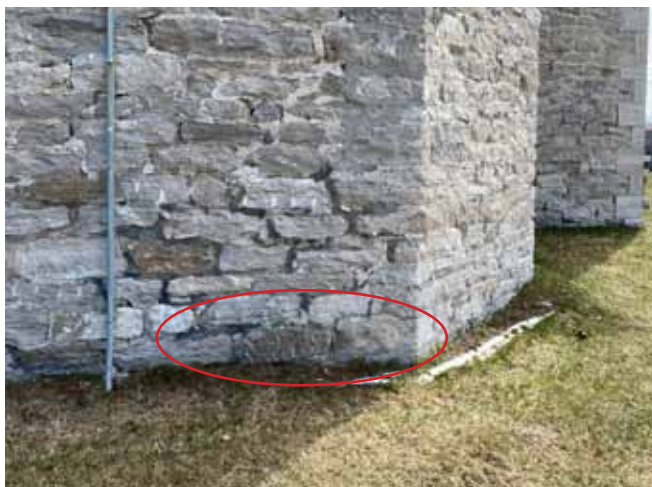
Figure 24 : Les éclaboussures de terre sur les murs lors des précipitations font en sorte que la base des murs demeure plus humide.

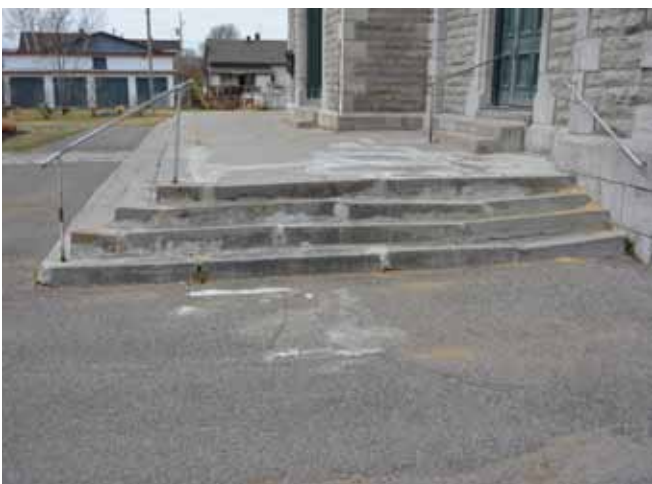
Figure 25 : Un parvis en pierre fait toute la largeur de la façade principale. Le parvis est construit sur du sable, ce qui explique l'affaissement de certaines pierres.

| Uniformat | | Description | Budget | | Pr | Ty | Ex |
|---|---|---|---|---|---|---|---|
| | | Nous recommandons la restauration du parvis. Vu la dégradation avancée de presque tous les joints, le démontage/remontage de la maçonnerie doit être envisagé. C'est aussi l'occasion d'améliorer l'assise du parvis. L'ajout de gravier ou de pierre concassée peut assurer la stabilité du parvis et contribuer à empêcher les remontées d'eau capillaires. Dans la mesure du possible, les pierres en bon état devraient être conservées pour préserver l'aspect original du parvis. Lors du remontage, les joints horizontaux doivent être faits avec un mortier de type Bétomix Plus de la compagnie Daubois recouvert d'un joint réalisé avec un scellant flexible avec poussière de silicone. Le choix des bons produits pour la réalisation des joints est fondamental pour assurer la qualité et la durabilité des interventions. Prévoir la réalisation d'un joint de mortier arrondi ou avec une pente vis-à-vis des murs de maçonnerie pour que l'eau s'éloigne des murs et ainsi éviter qu'elle s'accumule vis-à-vis des murs et s'infilte par les joints. | | | | | |

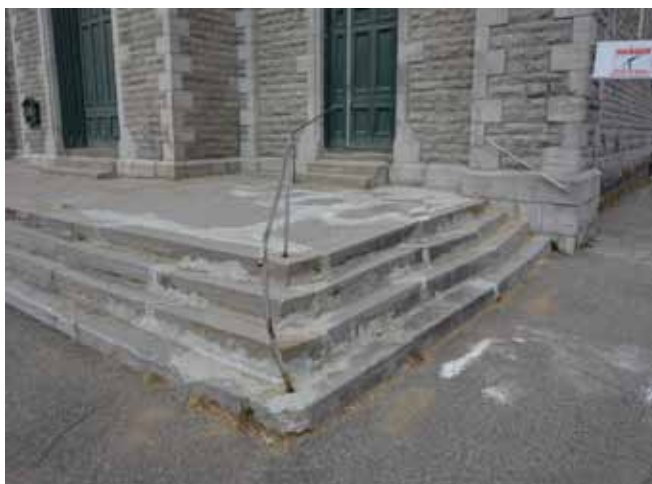
Figure 26 : Il est très dégradé. Il présente plusieurs fissures importantes et certaines bordures des marches sont très abimées.

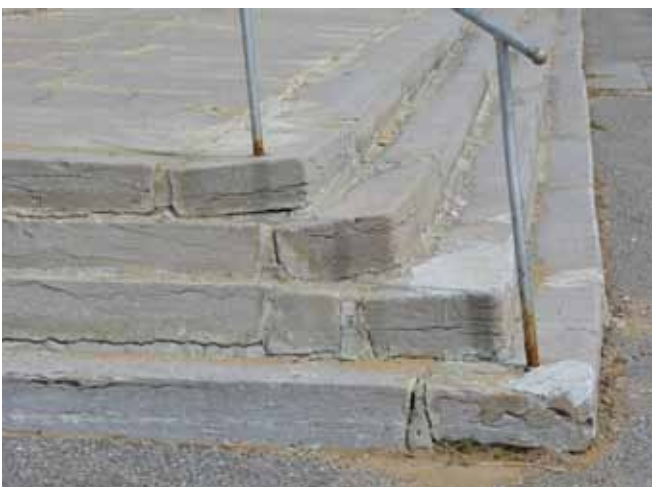
Figure 27 : Il est très dégradé. Il présente plusieurs fissures importantes et certaines bordures des marches sont très abimées.

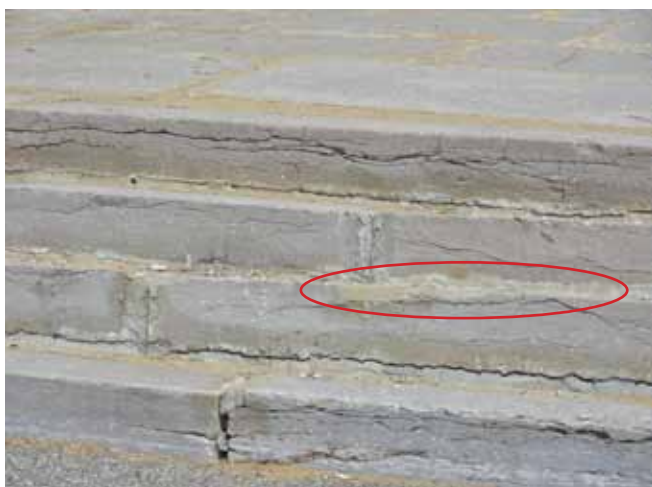
Figure 28 : Il est très dégradé. Il présente plusieurs fissures importantes et certaines bordures des marches sont très abimées.

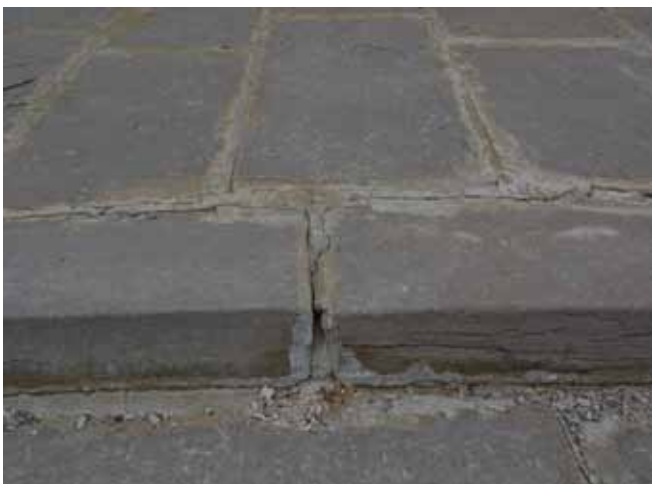
Figure 29 : Il présente plusieurs joints creux ou évidés

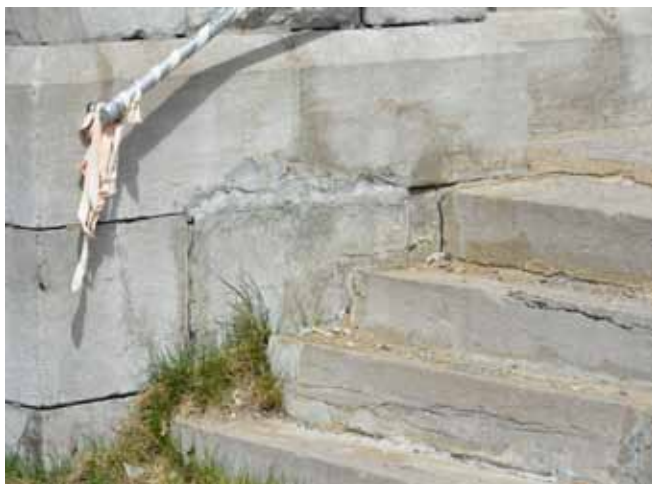
Figure 30 : La jonction du parvis et de la base des murs est un endroit propice aux infiltrations d'eau. L'affaissement des marches contribue à retenir l'eau, qui peut ensuite s'infiltrer à travers les joints dégradés de la maçonnerie. De l'herbe pousse d'ailleurs entre les pierres du parvis et à la base des murs de l'église, notamment au coin sud-ouest.

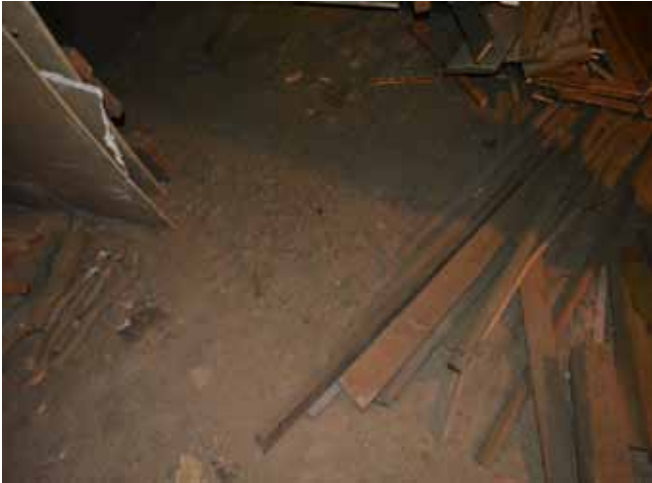
| Unifomat | | Description | Budget | Prioritaire (1 à 3) | Type (A, B, C, D) | Expertise requise |
|---|---|---|---|---|---|---|
| A202002 | Protection contre l'humidité | Le sol sous la nef est en terre battue. Au moment de la visite d'expertise, le taux d'humidité était peu élevé (figure 34). Voir A101003. Une dépression dans le sol vis-à-vis une ancienne ouverture se remplit parfois d'eau. Une pompe est aménagée pour évacuer l'eau (figure 35). | \$ | | | |

Figure 34 : Le sol sous la nef est en terre battue. Au moment de la visite d'expertise, le taux d'humidité était peu élevé.

| Unifomat | | Description | Budget | Prioritaire (1 à 3) | Type (A, B, C, D) | Expertise requise |
|---|---|---|---|---|---|---|
| | | Il est primordial que le sous-sol soit ventilé en été afin de réduire l'humidité et pour améliorer la salubrité du bâtiment. L'hiver, il est préférable de chauffer minimalement le sous-sol. La ventilation peut se faire par les fenêtres du sous-sol entourant le bâtiment. | | | | |

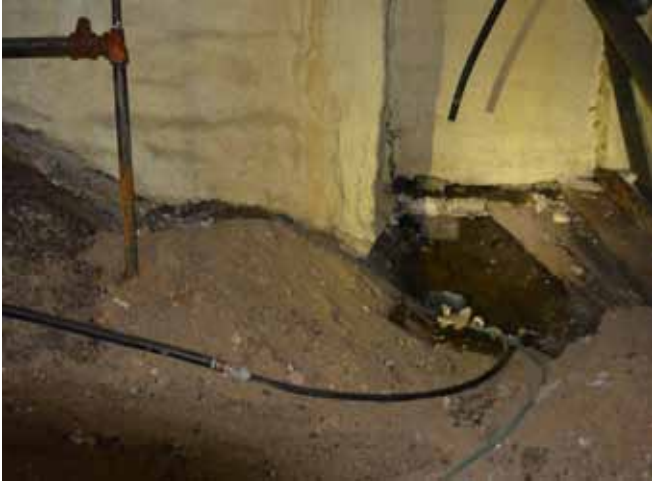
Figure 35 : Une dépression dans le sol vis-à-vis une ancienne ouverture se remplit parfois d'eau. Une pompe est aménagée pour évacuer l'eau.

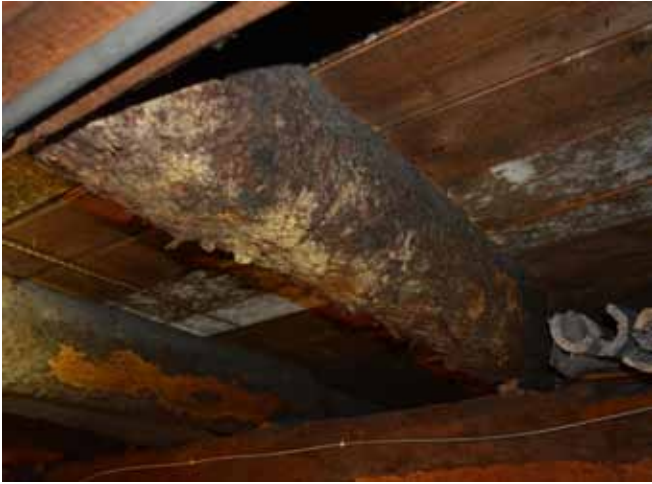
Figure 38 : Malgré la faible humidité au sous-sol, certaines grumes présentent des traces de moisissures jaunes.

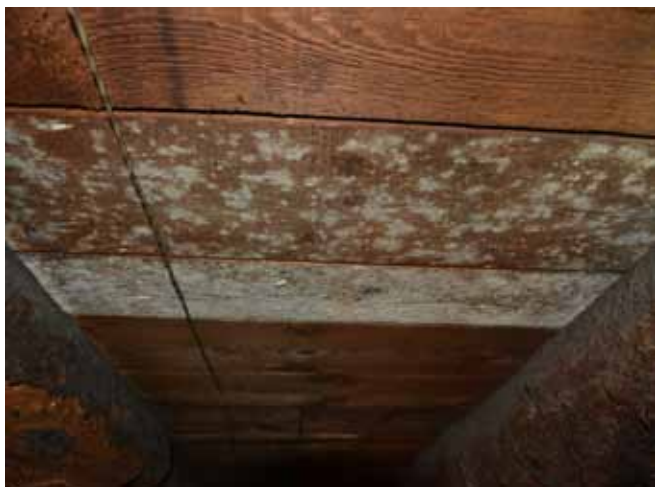
Figure 39 : Des traces de moisissures blanches sont aussi visibles sous certaines planches du platelage.

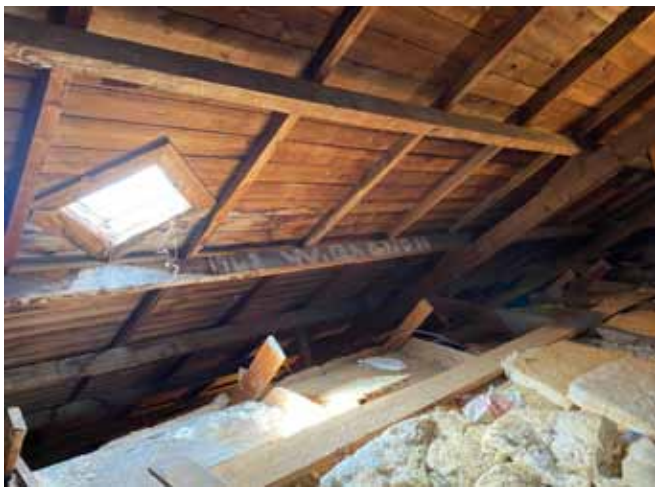
| Unifomat | | Description | Budget | | Pr | Ty | Ex |
|---|---|---|---|---|---|---|---|
| B302002 | Trappes d'accès | La toiture de la nef est percée de deux ouvertures vitrées en losange à raison d'une sur chaque versant. Des cernes sur certaines planches du platelage de la charpente témoignent d'infiltrations d'eau vis-à-vis ces ouvertures notamment (figure 50). | | \$ | | | |

Figure 50 : Des cernes sur certaines planches du platelage de la charpente témoignent d'infiltrations d'eau.

| Unifomat | | Description | Budget | | Pr | Ty | Ex |
|---|---|---|---|---|---|---|---|
| | | Comme pour les cheminées, nous recommandons d'inspecter régulièrement les solins qui assurent l'étanchéité de la toiture pour déceler d'éventuelles infiltrations d'eau. | | | | | |

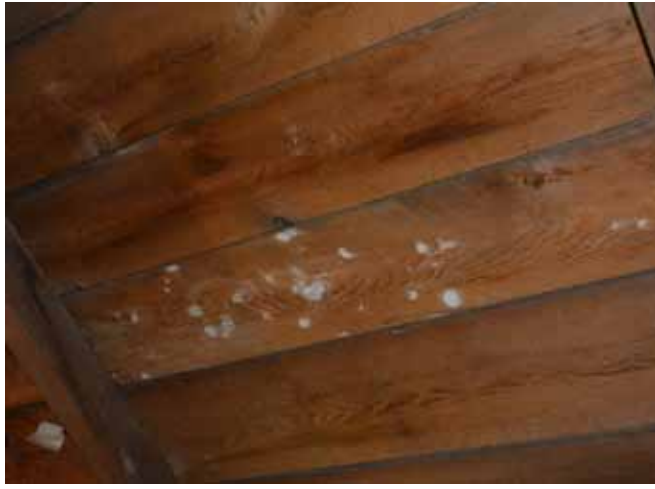
Figure 51 : Là où il y a des infiltrations d'eau depuis longtemps, la structure est attaquée par la moisissure et la pourriture, et ce, depuis plusieurs années.

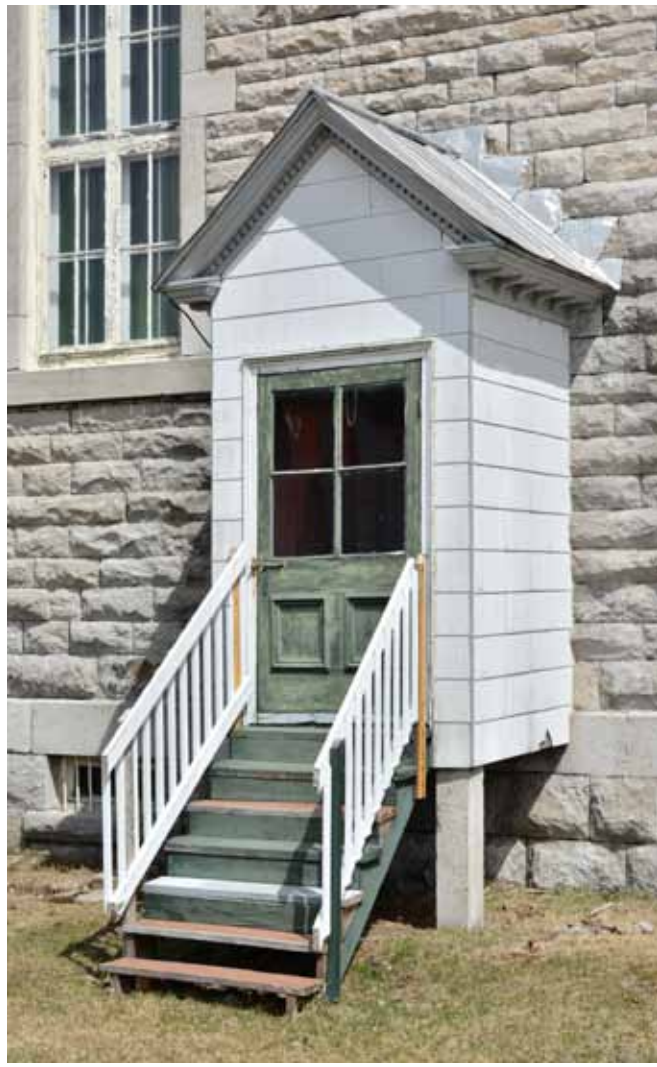
| Uniformat | Description | Budget | Prioritaire (1 à 3) | Type (A, B, C, D) | Expertise requise |
|---|---|---|---|---|---|
| B102004 Marquises | Un appentis protège l'entrée latérale de l'église sur la façade ouest, entre l'avant-dernière et la dernière travée à l'avant, près du chœur (figure 52). Il repose sur des piliers de béton. Mis à part l'escalier, qui est très dégradé, et la porte, dont la peinture est usée, l'appentis est généralement en bon état. Ses murs sont recouverts de tuiles d'amiante, dont certaines sont cassées. Il est surmonté d'une toiture à deux versants recouverte de tôle et dont les soffites sont ornés de moulures en bois. Un appentis de même facture protège l'accès au sous-sol de la sacristie du côté est (figure 53). | \$ | | | |

Figure 52 : Un appentis protège l'entrée latérale de l'église sur la façade ouest, entre l'avant-dernière et la dernière travée à l'avant, près du chœur. L'appentis est généralement en bon état. Ses murs sont recouverts de tuiles d'amiante, dont certaines sont cassées.

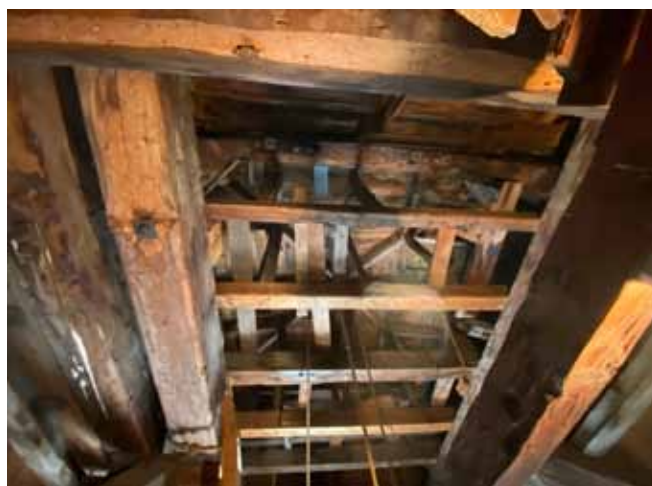
Figure 57 : À l'intérieur de la base du clocher, des cernes sur les pièces de bois de la charpente témoignent d'infiltrations d'eau dans le clocher.

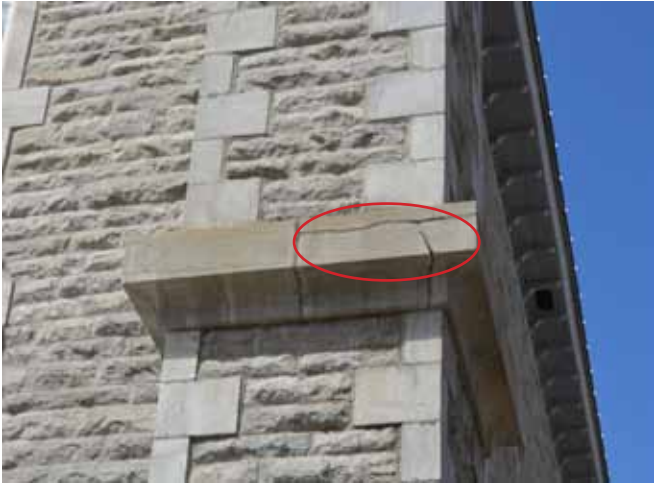
Figure 64 : Les chaînes d'angle sont constituées de pierre avec un fini bouchardé fin, tandis que le reste de la maçonnerie présente un bossage rustique. Plusieurs pierres sont fissurées.

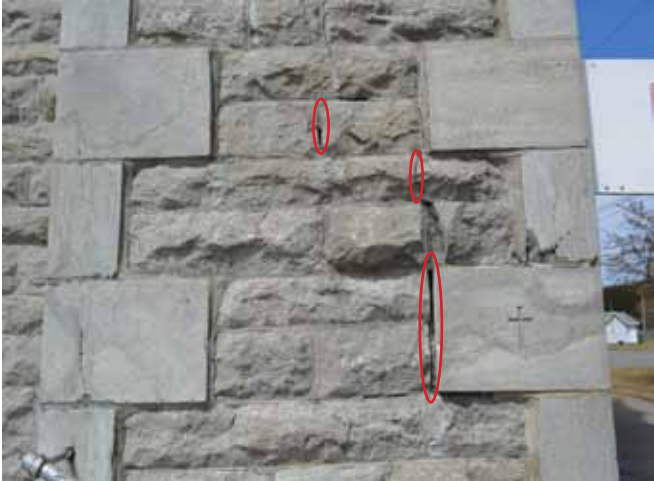
Figure 65 : Plusieurs joints ont également été réparés avec du mortier à base de ciment et plusieurs joints sont fissurés, voire évidés.

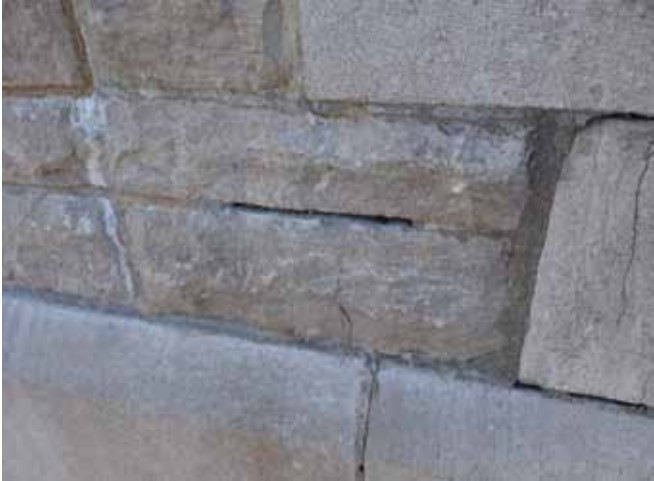
Figure 66 : Plusieurs joints ont également été réparés avec du mortier à base de ciment et plusieurs joints sont fissurés, voire évidés.

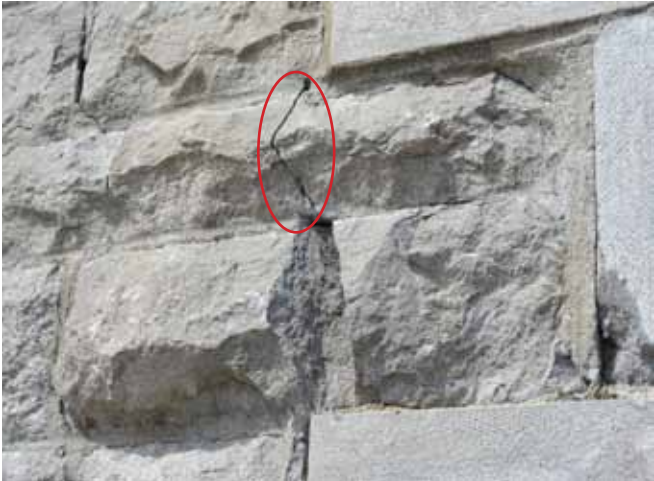
Figure 68 : Plusieurs pierres sont fissurées.

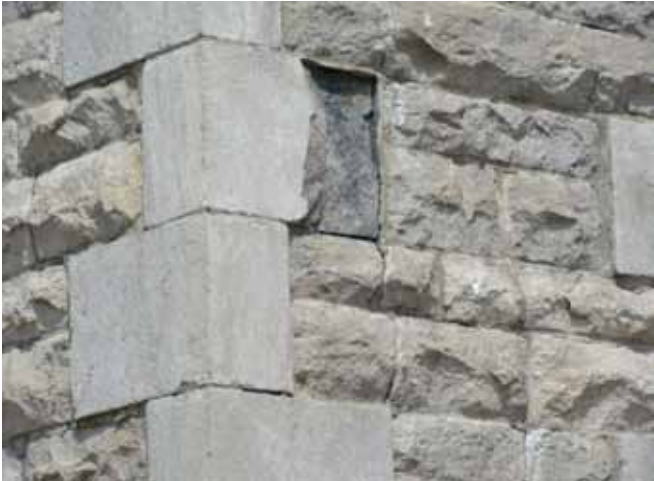
Figure 69 : Au coin sud-ouest de la façade principale, une des pierres constituant la chaîne d'angle présente une épaufrure importante.

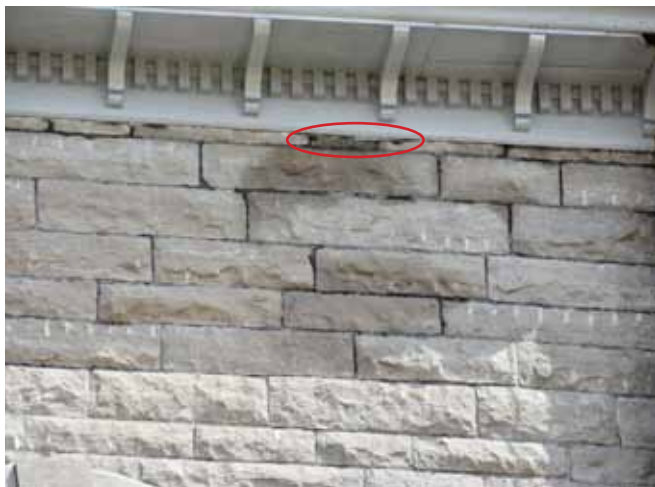
Figure 70 : Des traces d'humidité sur les pierres au sommet de la façade latérale ouest témoignent d'infiltrations d'eau à travers le soffite.

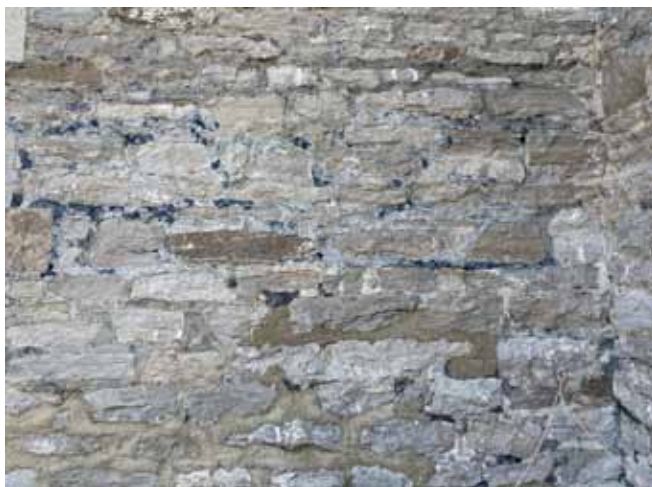
Figure 71 : Le mur arrière de la sacristie est constitué de moellons ébauchés. La maçonnerie a été recouverte d'un enduit qui est aujourd'hui très dégradé. Elle a également été rejointoyée avec du mortier cimentaire.

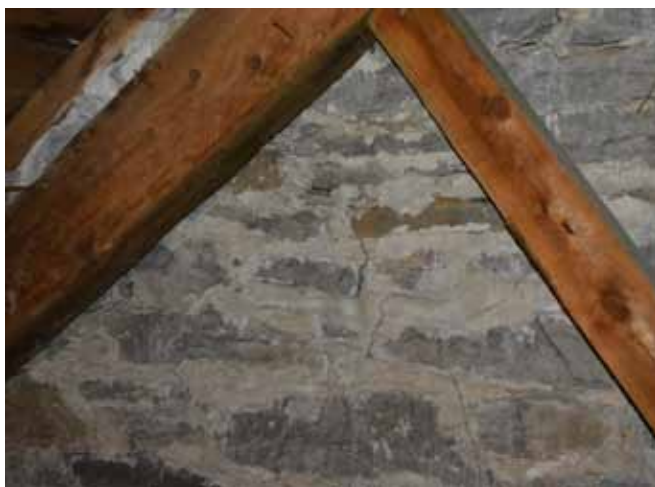
Figure 72 : Des joints dégradés et fissurés sont aussi à déplorer sur la paroi intérieure de la maçonnerie des murs des pignons.

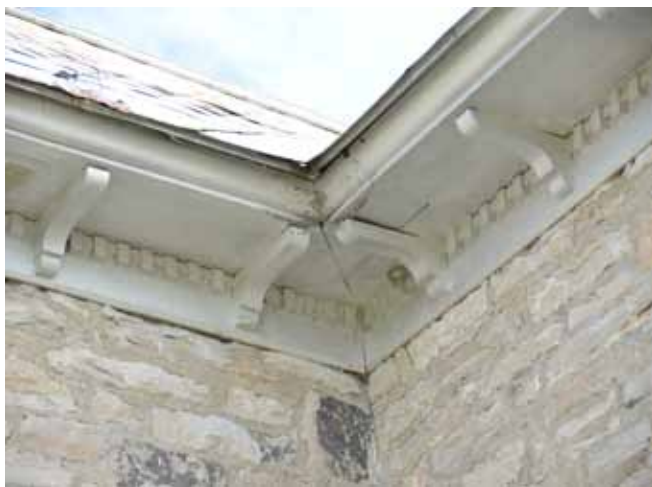
Figure 77 : Les larmiers sont en mauvais état et nécessitent d'être restaurés. La peinture commence à s'écailer. Le bois est déformé et présente des traces de moisissures.

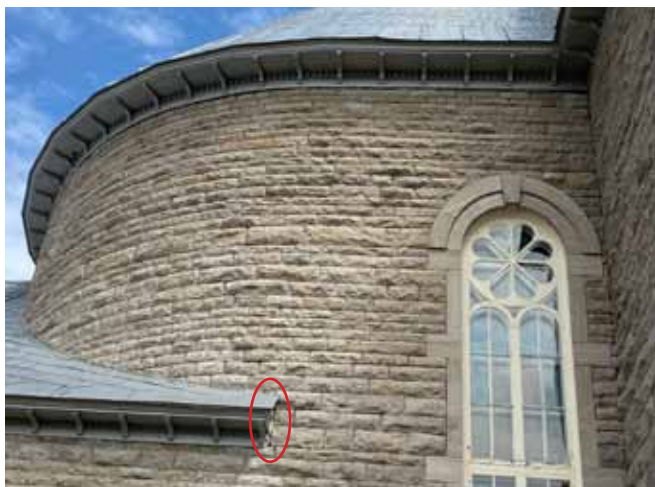
Figure 78 : La tôle qui recouvre le retour de larmier de la sacristie du côté ouest, vis-à-vis le chœur, est très dégradée et l'étanchéité de ce joint n'est plus assurée.

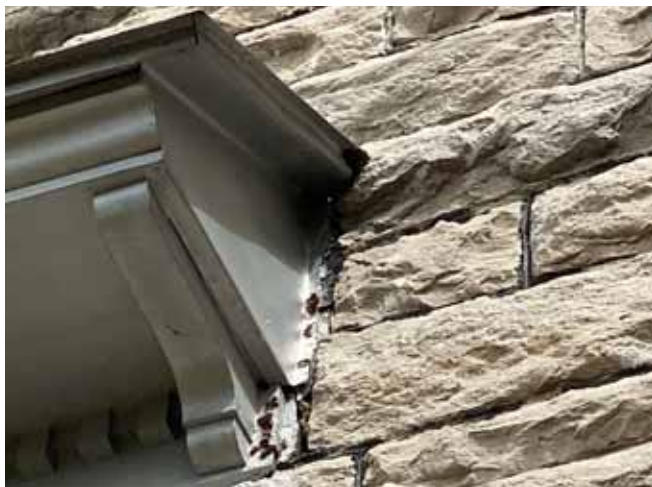
Figure 79 : La tôle qui recouvre le retour de larmier de la sacristie du côté ouest, vis-à-vis le chœur, est très dégradée et l'étanchéité de ce joint n'est plus assurée.

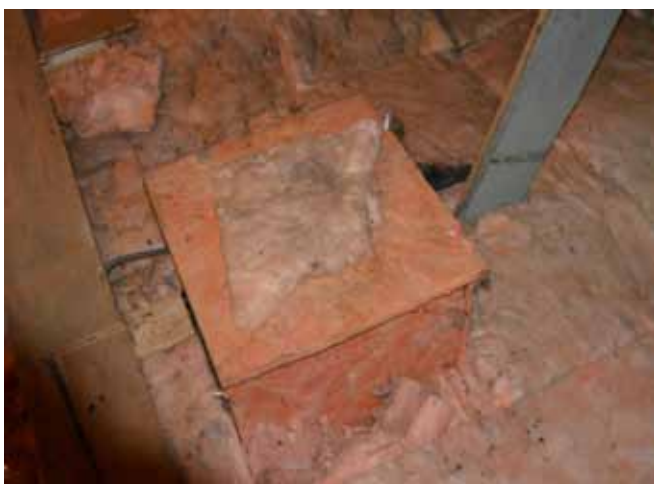
| Uniformat | Description | Budget | Prioritaire (1 à 3) | Type (A, B, C, D) | Expertise requise |
|---|---|---|---|---|---|
| | Le plafond de la voûte et les planchers de l'entretoit ont été recouverts d'isolant en nattes de fibre de verre. L'isolant est généralement dégradé, voire souillé par les infiltrations d'eau (figures 98 à 100). La ventilation de l'entretoit est assurée par des ouvertures au sommet des murs de maçonnerie (figure 101). Des grilles de ventilation depuis les soffites et des ventilateurs sur la faite de la toiture créent un appel d'air qui permet une bonne ventilation (figure 105). Voir B302099. Selon les représentants du propriétaire présents lors de la visite d'expertise, des chauves-souris, des oiseaux et d'autres rongeurs sont régulièrement observés dans l'entretoit. Des traces de la présence de ces animaux sont d'ailleurs visibles sur l'isolant (figure 102). | | | | |

Figure 99 : Le plafond de la voûte et les planchers de l'entretait ont été recouverts d'isolant en nattes de fibre de verre. L'isolant est généralement dégradé, voire souillé par les infiltrations d'eau.

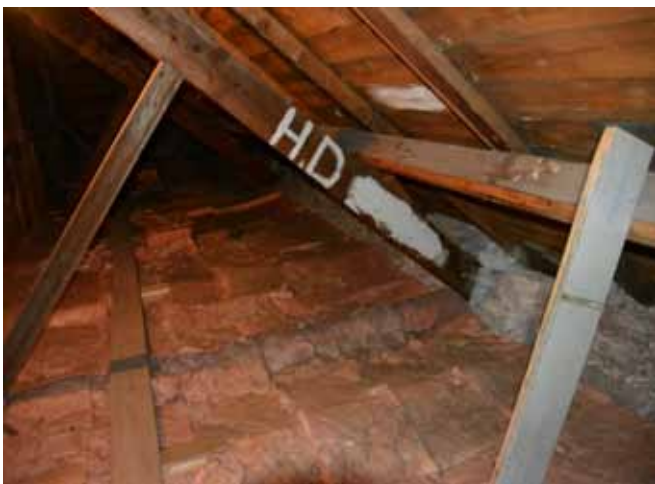
Figure 100 : Le plafond de la voûte et les planchers de l'entretait ont été recouverts d'isolant en nattes de fibre de verre. L'isolant est généralement dégradé, voire souillé par les infiltrations d'eau.

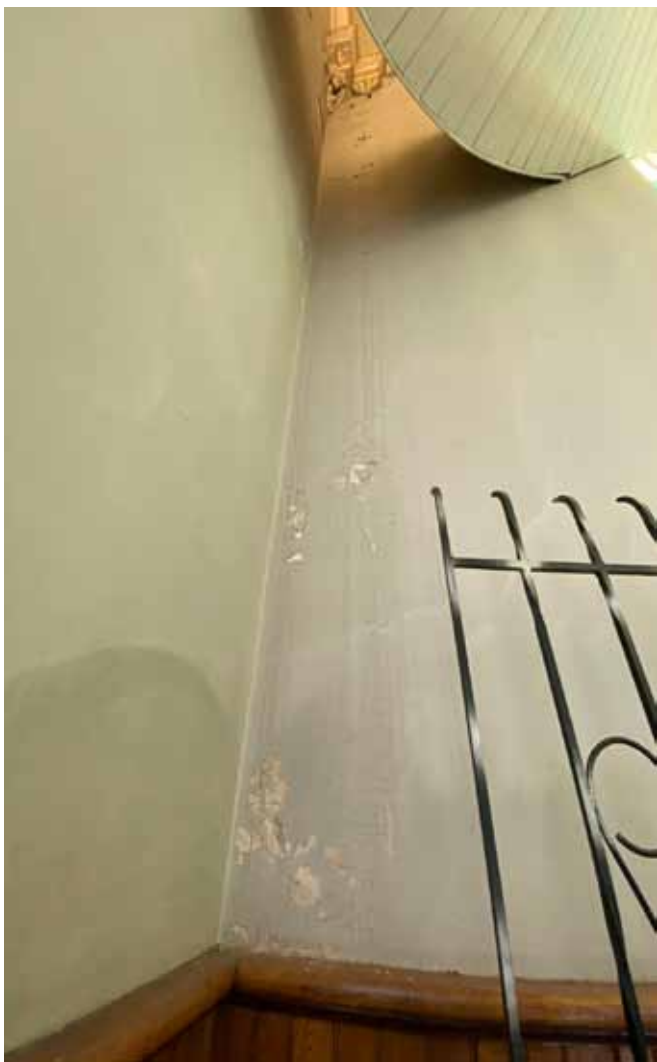
Figure 132 : À l'arrière de l'église, la peinture s'écaille de façon importante et le plâtre s'effrite de façon très importante vis-à-vis la porte du côté ouest.

| Unifomat | Description | Budget | Prioritaire (1 à 3) | Type (A, B, C, D) | Expertise requise |
|---|---|---|---|---|---|
| | Voir C303005 à propos des couleurs d'origine du décor intérieur. Avant d'entreprendre la restauration des finis intérieurs, il faut contrôler la ou les sources des infiltrations d'eau qui ont dégradé les finitions actuelles. Une fois la toiture réparée, nous recommandons de restaurer des finitions intérieures qui font partie intégrante de l'œuvre architecturale et confèrent à l'église sa valeur patrimoniale. Prévoir de ragréer les murs qui ont été abîmés par les infiltrations d'eau. Il peut être nécessaire de remplacer des sections de bois pourri sur le lambrissage. À long terme, prévoir la restauration des autres murs. Prévoir ensuite la réparation des fissures, le nettoyage et la peinture complète des finis intérieurs. Ce sont ces coûts qui ont été estimés. | | | | |

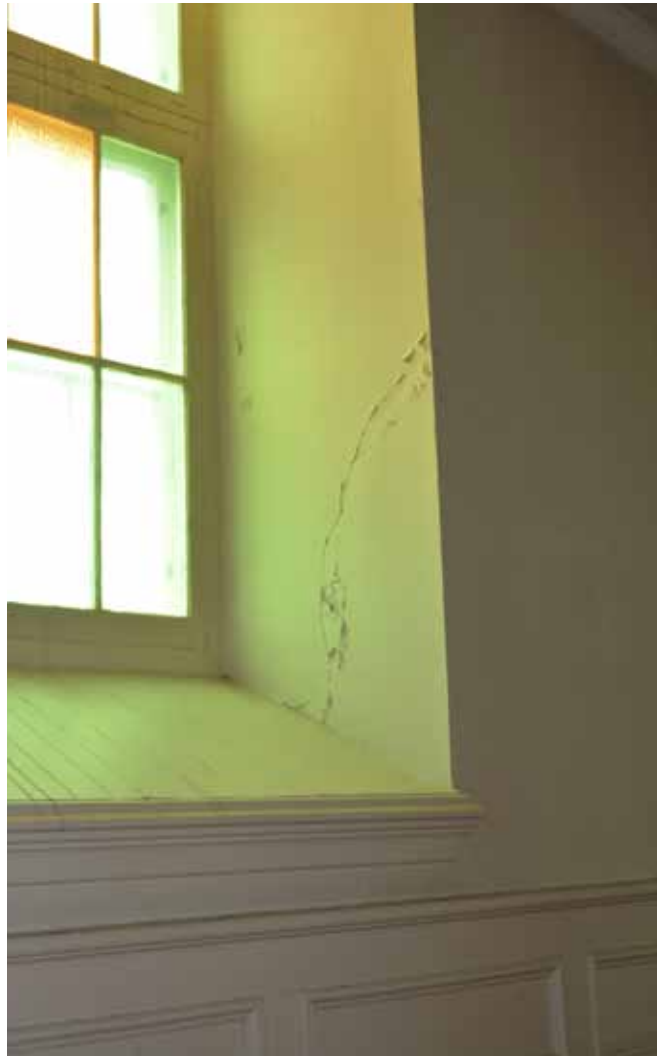
Figure 134 : Des fissures sont aussi visibles sur les joues des fenêtres.

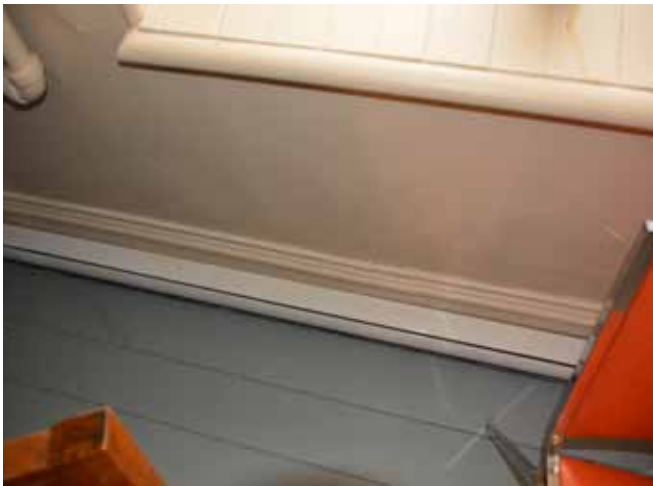
Figure 135 : Les murs intérieurs de la nef sont en plâtre peint. La finition intérieure des murs présente des fissures mineures.

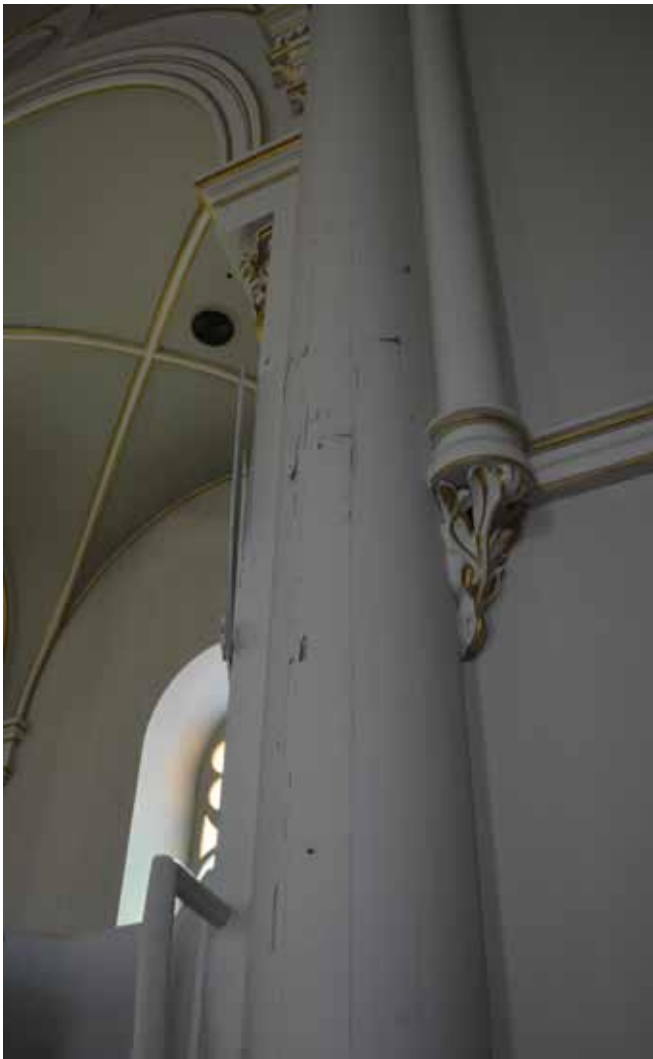
Figure 138 : Les colonnes de l'église sont en bois peint. La peinture est craquelée et commence à s'écailer.

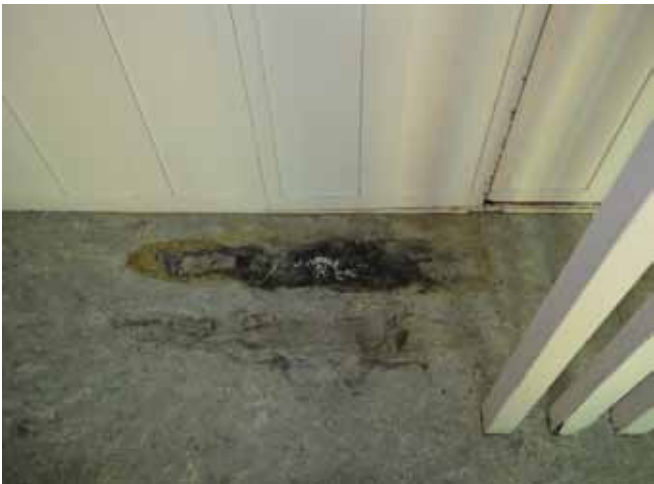
Figure 141 : Sur la galerie arrière, des infiltrations d'eau vis-à-vis du clocher ont dégradé certaines tuiles.

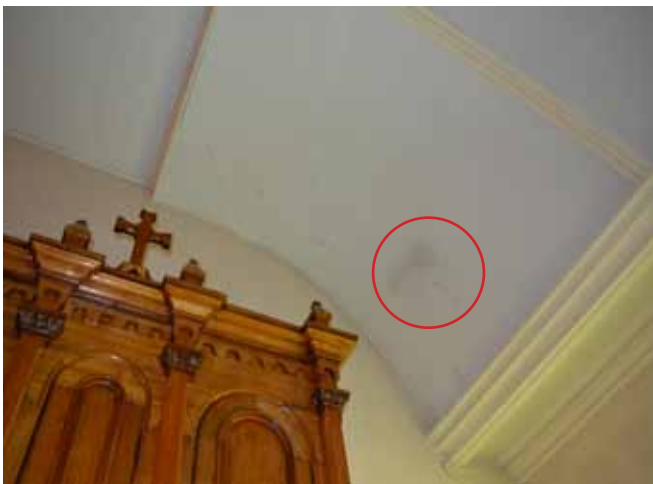
Figure 146 : Des traces témoignent d'infiltrations d'eau depuis la toiture.

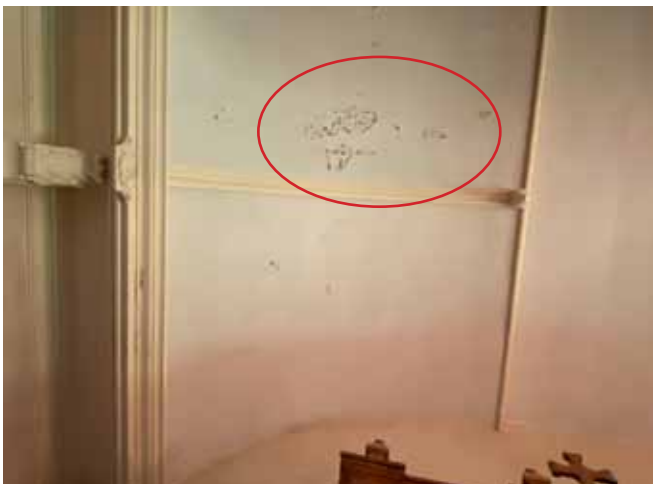
| Unifomat | | Description | Budget | | Pr | Ty | Ex |
|---|---|---|---|---|---|---|---|
| C303002 | Plafonds de plâtre | La finition de la voûte de la sacristie est composée d'une couche de plâtre peint (figure 145). Celle-ci demeure visible dans la sacristie, mais a été dissimulée sous un plafond suspendu en tuiles acoustiques dans certaines des pièces aménagées pour accueillir le logement du curé. Voir C303004. Des traces témoignent d'infiltrations d'eau depuis la toiture (figure 146). D'importantes sections de peinture commencent également à écailler (figures 147 et 148). | 8 000 | \$ | 3 | A | |

Figure 147 : D'importantes sections de peinture commencent également à écailler.
