# AUDIT TECHNIQUE

## DE L'ÉGLISE DE SAINT-ALBAN

Mars 2022

Réalisé par: MARIE-JOSÉE **DESCHÊNES**  
architecte

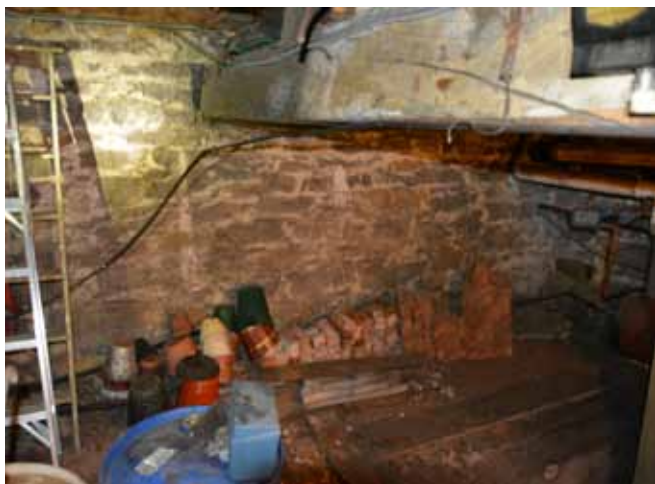
Figure 14 : À l'intérieur, les fondations sont visibles depuis le sous-sol de l'église. Elles sont constituées de maçonnerie traditionnelle de moellons ébauchés.

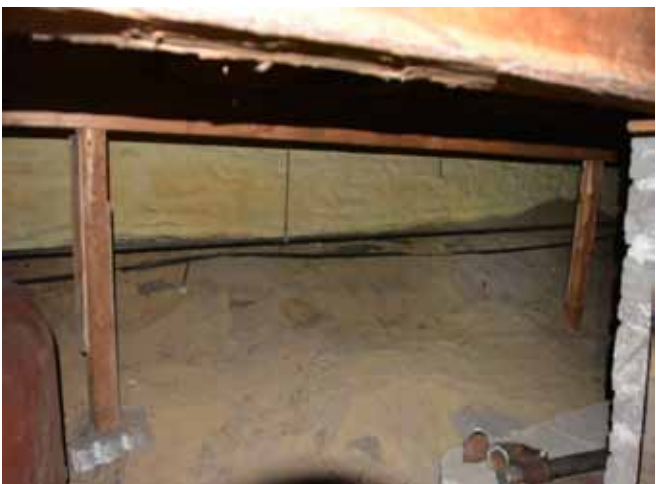
| Unifomat | | Description | Budget | Prioritaire (1 à 3) | Type (A, B, C, D) | Expertise requise |
|---|---|---|---|---|---|---|
| A202003 | Isolation de murs de sous-sol | De l'uréthane a été giclé à l'intérieur des murs du sous-sol, recouvrant l'appareillage de maçonnerie ainsi que les extrémités des solives du plancher et la poutre de rive du rez-de-chaussée (figures 15 à 17). Selon les représentants des propriétaires, ces travaux d'isolation dateraient des années 1980, ce qui correspond aux premières années de l'utilisation du polyuréthane pour l'isolation thermique des bâtiments. | \$ | | | |
| | | L'uréthane est un matériau hydrofuge qui, lorsqu'appliqué sur la face intérieure des fondations de pierres, peut contribuer à retenir l'humidité dans le mur de maçonnerie et accélérer la détérioration des joints de mortier ainsi que les extrémités en bois des solives. La présence importante d'humidité favorise la prolifération de moisissures et la dégradation des composantes. Nous recommandons donc d'envisager son retrait à long terme. Cependant, il s'agit d'un processus onéreux et compliqué, qui nécessite un décapage au jet sous pression avec billes de plastique et qui génère beaucoup de poussière. Par conséquent, le retrait de l'uréthane ne peut être envisagé que si des signes d'infiltrations d'eau se manifestent. La réalisation d'un lit de propreté peut aussi prévenir les infiltrations d'eau à travers la maçonnerie des fondations. | | | | |

Figure 15 : De l'uréthane a été giclé à l'intérieur des murs du sous-sol, recouvrant l'appareillage de maçonnerie ainsi que les extrémités des solives du plancher et la poutre de rive du rez-de-chaussée.

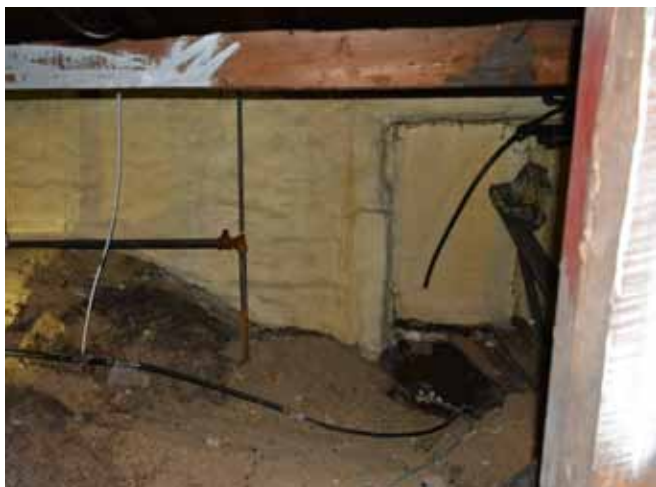
Figure 16 : De l'uréthane a été giclé à l'intérieur des murs du sous-sol, recouvrant l'appareillage de maçonnerie ainsi que les extrémités des solives du plancher et la poutre de rive du rez-de-chaussée.

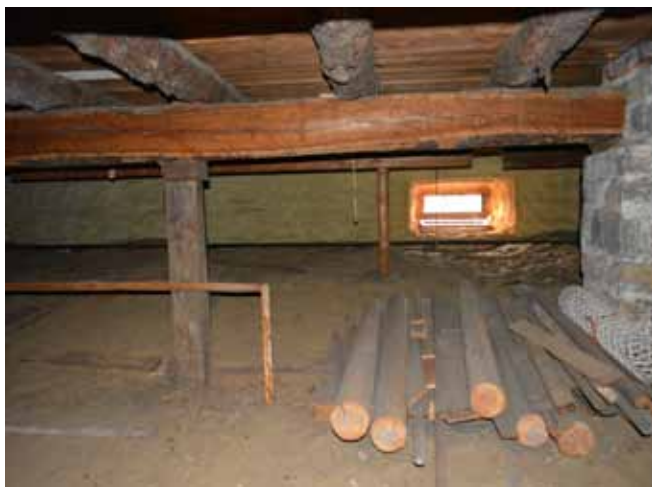
Figure 17 : Certaines poutres ont également été renforcées il y a longtemps par des poteaux de bois de section carrée.

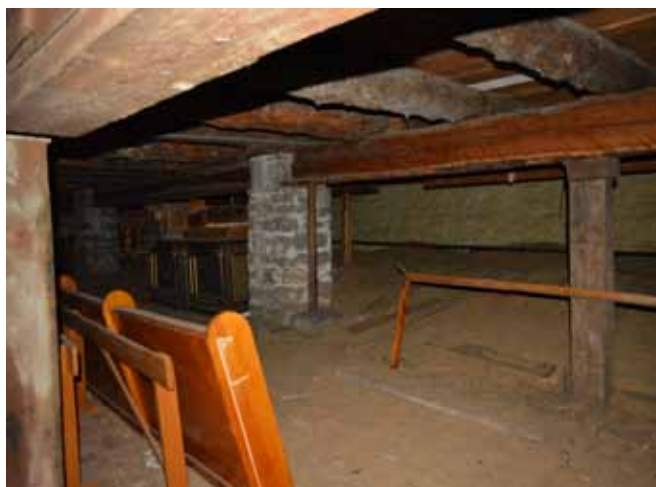
Figure 18 : Les poutres maîtresses du plancher de la nef sont supportées par des piliers de maçonnerie en bon état.

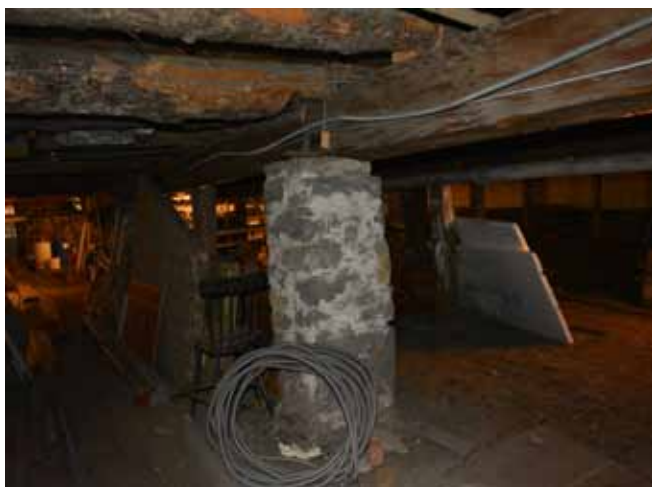
Figure 19 : Les poutres maîtresses du plancher de la nef sont supportées par des piliers de maçonnerie en bon état.

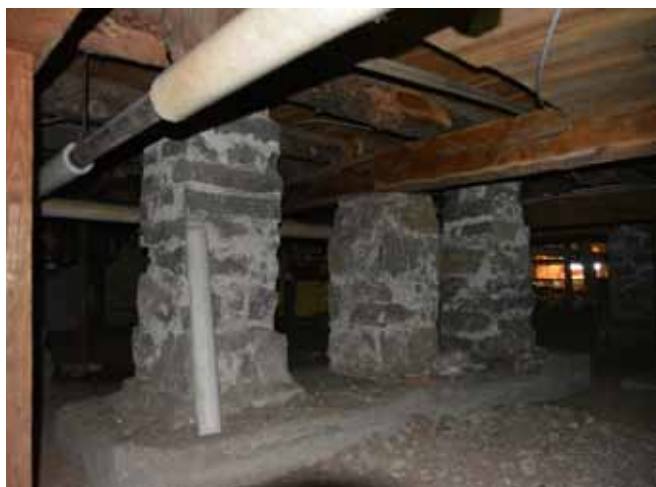
Figure 20 : Trois piliers près du centre de l'église reposent sur une semelle de béton en bon état.

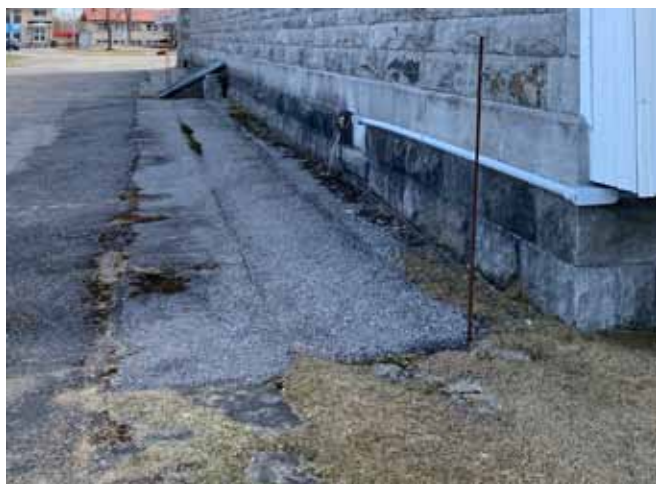
Figure 21 : À l'avant et du côté est, le sol au périmètre de l'église est recouvert d'asphalte. La présence de l'asphalte directement au bas des murs peut poser des problèmes de drainage.

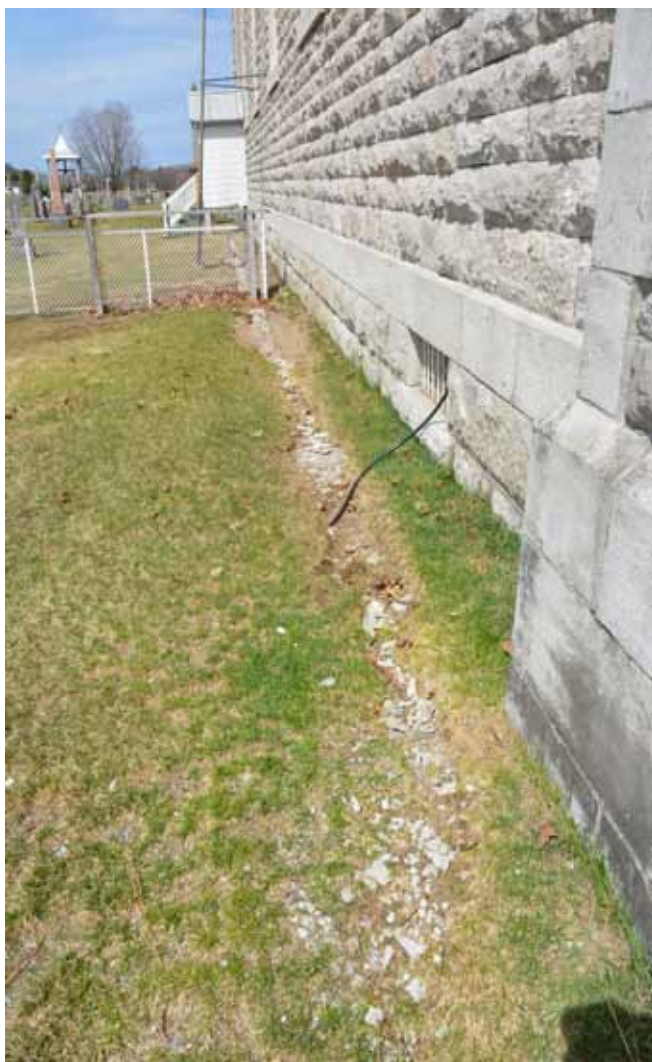
Figure 22 : Du côté ouest, les traces d'un lit de propreté sont toujours visibles. Le gazon a commencé à envahir les pierres.

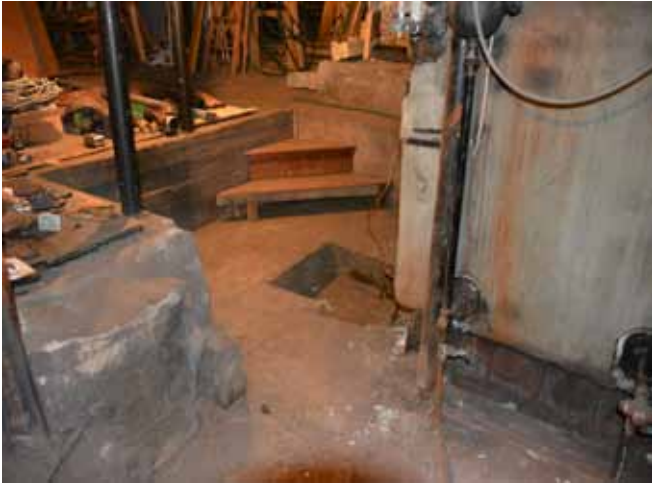
Figure 31 : Une fosse a été creusée à l'avant de l'église pour le système de chauffage. La fosse est formée de murets de soutènement en béton et son sol est formé d'une dalle de béton.

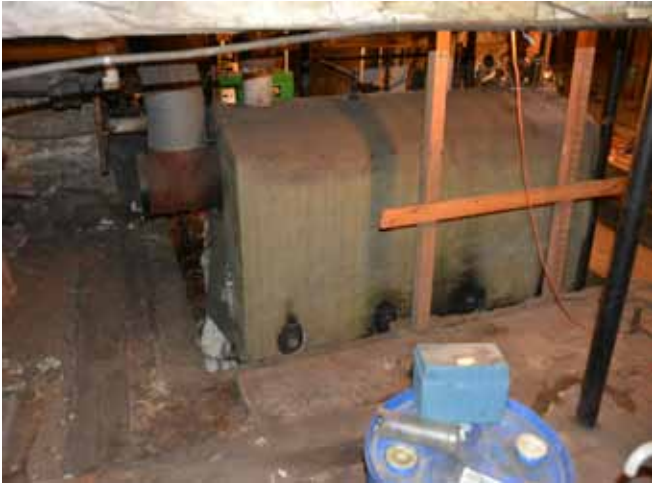
Figure 32 : Des traces d'efflorescence sont visibles.

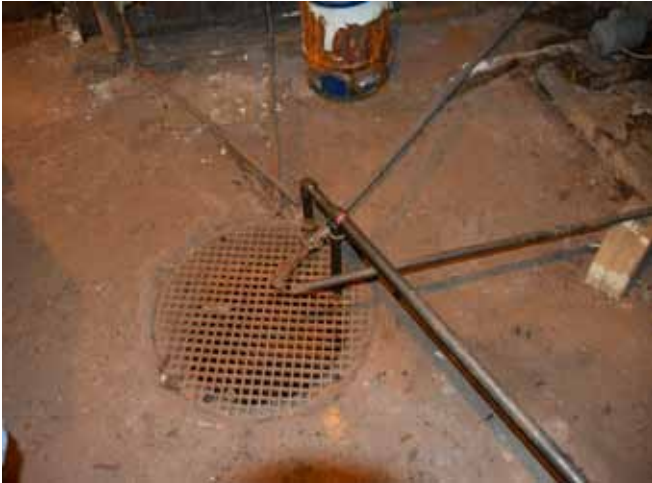
| Unifomat | | Description | Budget | Prioritaire (1 à 3) | Type (A, B, C, D) | Expertise requise |
|---|---|---|---|---|---|---|
| A103006 | Drainage sous-dalle | Un puits refermé par une grille de puisard est présent au fond de la fosse. Un certain nombre de tuyaux parcourent le sous-sol et se déversent sur la grille (figure 33). Certains de ces tuyaux servent à l'évacuation de condensats provenant du système de chauffage. | \$ | | | |

Figure 33 : Un puits refermé par une grille de puisard est présent au fond de la fosse. Un certain nombre de tuyaux parcourent le sous-sol et se déversent sur la grille.

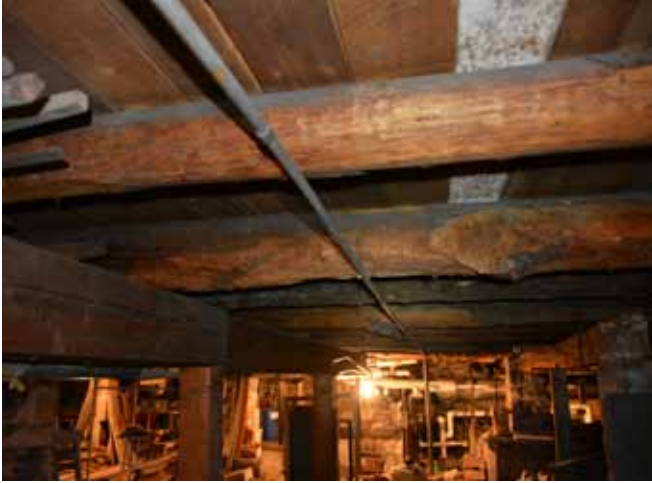
Figure 36 : La structure de plancher de la nef est constituée d'un système de poutres secondaires perpendiculaires au bâtiment et supportées par des poutres maitresses parallèles au bâtiment.

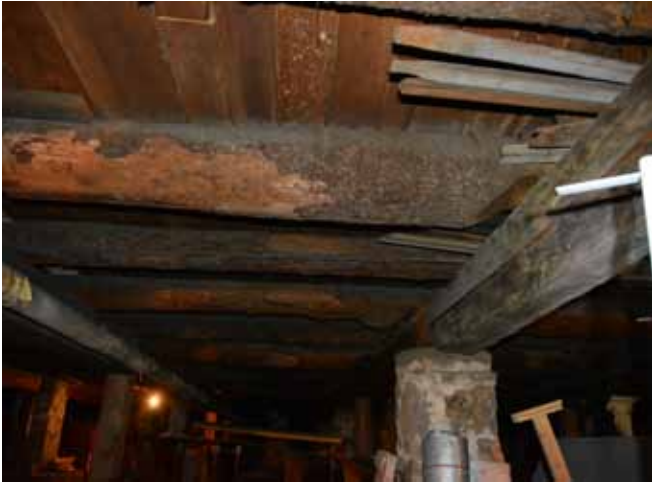
Figure 37 : Les poutres secondaires sont constituées de grumes.

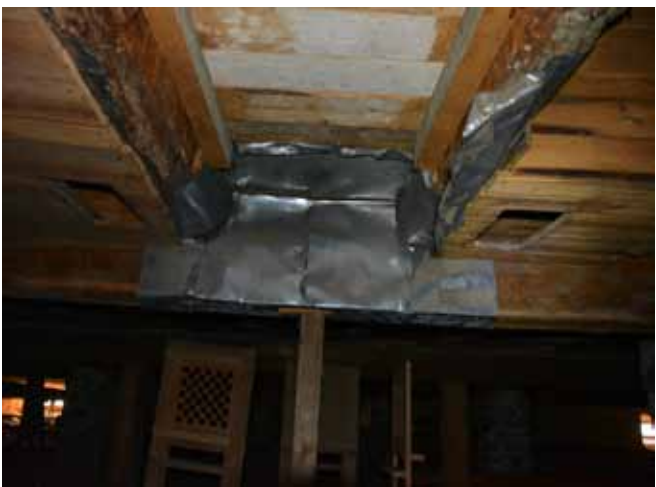
Figure 40 : Vis-à-vis une section plus haute du plafond du sous-sol, l'assemblage de deux poutres maîtresses, une partie des grumes et du platelage ont été recouverts de plaques métalliques.

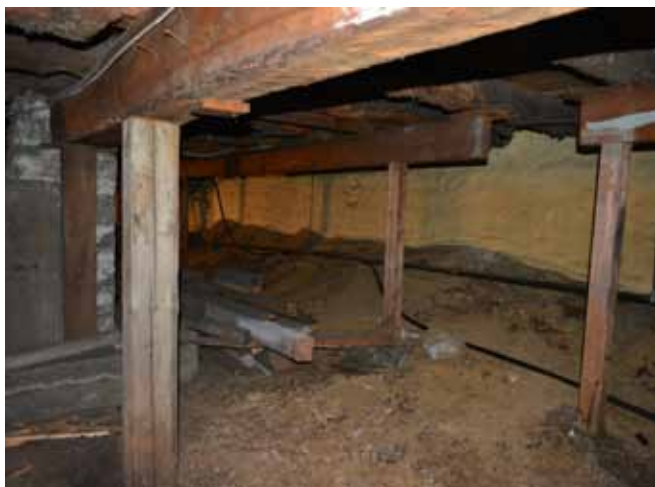
Figure 41 : Certaines grumes sont également supportées par des poutres additionnelles supportées par des poteaux de bois de section carrée entre les poutres maîtresses.

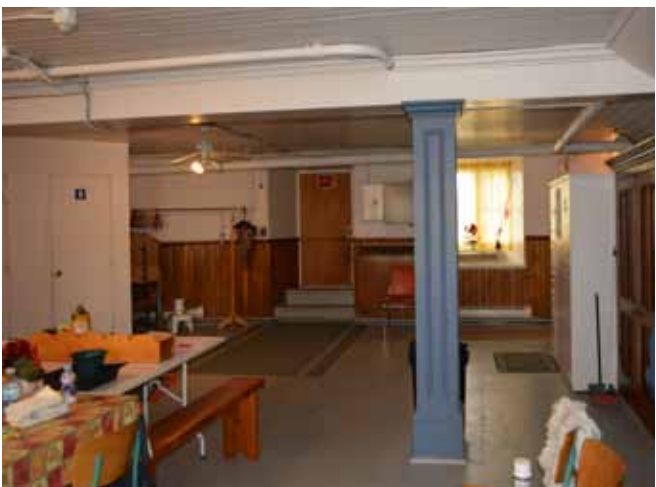
| Uniformat | | Description | Budget | | Pr | Ty | Ex |
|---|---|---|---|---|---|---|---|
| A103001 | Dalle sur sol standard | Le plancher du sous-sol de la sacristie est recouvert de planches de contreplaqué peintes, ce qui ne permet pas de voir l'état du plancher en dessous. Celui-ci est probablement constitué d'une dalle sur sol (figures 42 et 43). | | \$ | | | |

Figure 42 : Le plancher du sous-sol de la sacristie est recouvert de planches de contreplaqué peintes. Celui-ci est probablement constitué d'une dalle sur sol.

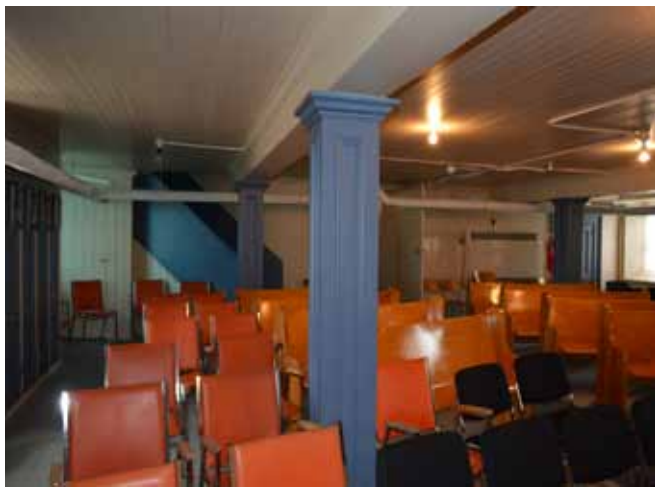
Figure 43 : La structure de plancher de la sacristie est constituée d'un platelage reposant sur deux poutres parallèles à l'axe de la sacristie reposant sur des colonnes de bois.

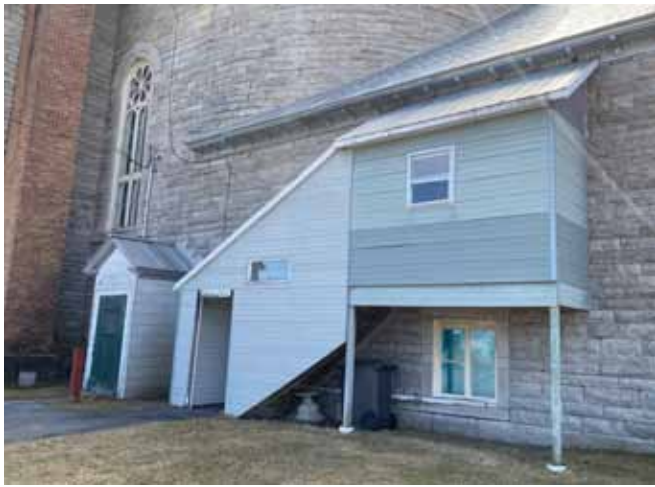
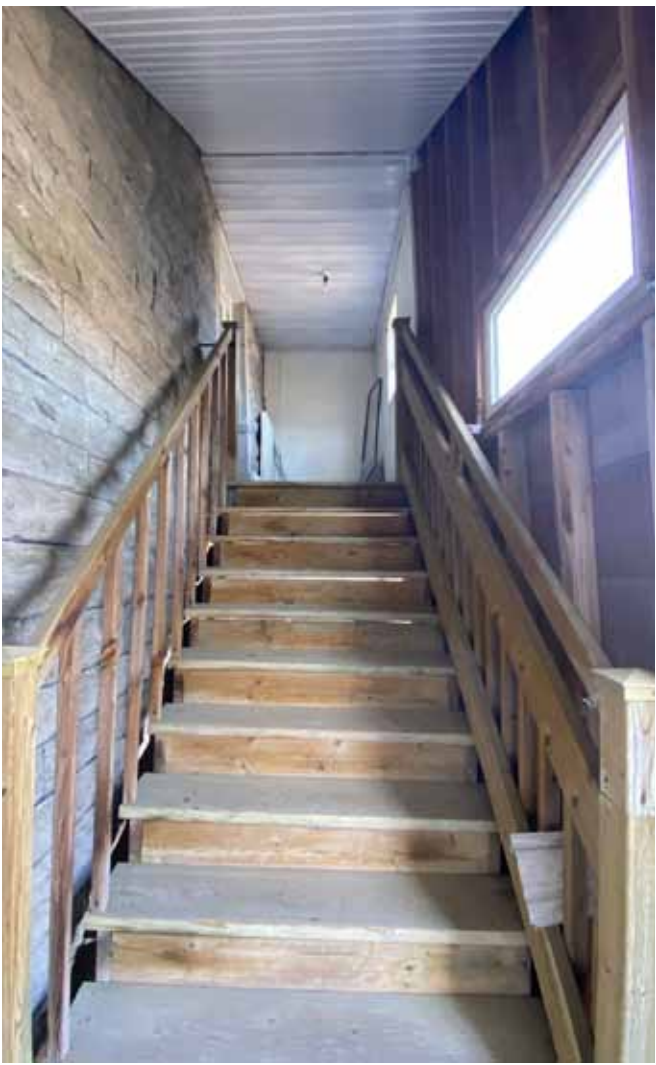
Figure 44 : Une porte sur un palier supporté par des poteaux métalliques et protégé par un tambour donne accès directement au rez-de-chaussée de la sacristie depuis la façade est. Ce palier est accessible par un escalier de bois laissé à nu lui-même protégé par une structure de bois.

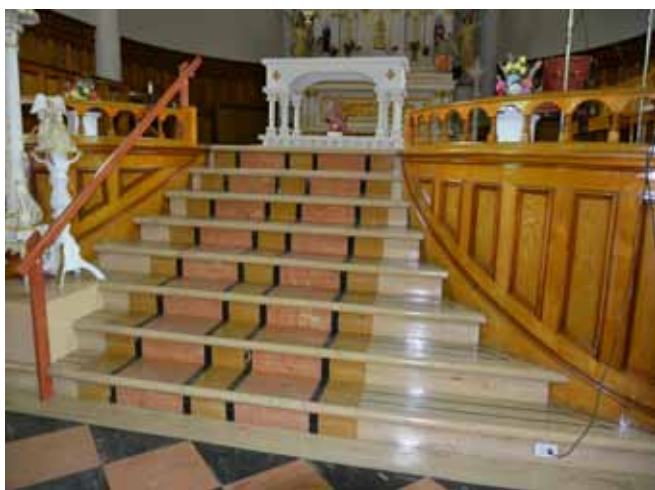
| Unifomat | Description | Budget | Prioritaire (1 à 3) | Type (A, B, C, D) | Expertise requise |
|---|---|---|---|---|---|
| | Le plancher du chœur est composé d'un palier en bois accessible depuis la nef par un escalier en éventail (figure 46). La structure du palier n'a pas été expertisée, mais aucune déformation n'a été observée. | | | | |

| Uniformat | Description | Budget | Prioritaire (1 à 3) | Type (A, B, C, D) | Expertise requise |
|---|---|---|---|---|---|
| C103016 | Mains courantes et balustrades<br><br>Une main courante sobre est présente du côté gauche de l'escalier menant au chœur (figure 46). Bien que leur style s'harmonise peu avec les balustrades d'origine, elle est suffisamment discrète et peut être conservée comme telle. | \$ | | | |

Figure 46 : Le plancher du chœur est composé d'un palier en bois accessible depuis la nef par un escalier en éventail.

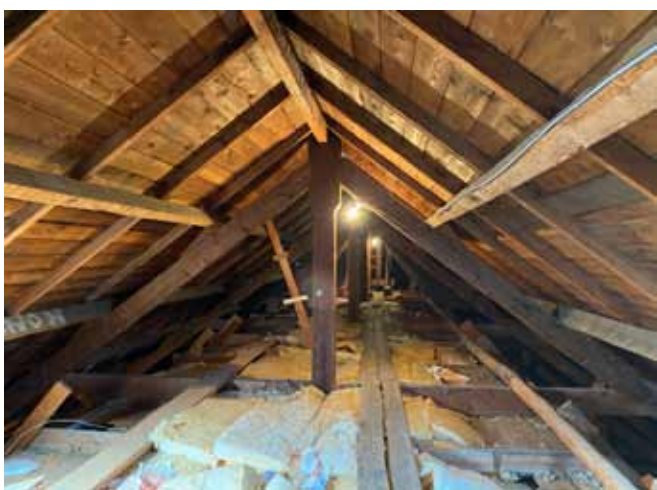
Figure 47 : La charpente de l'église est constituée d'un platelage de bois posé sur des chevrons reposant sur de grandes pannes.

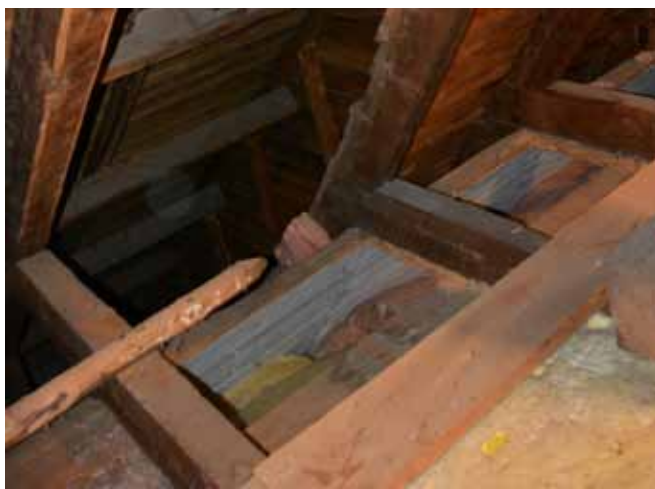
Figure 48 : Les pannes reposent sur des fermes composées d'arbalétriers, un poinçon, un faux-entrait, deux jambettes et de deux contre-fiches.

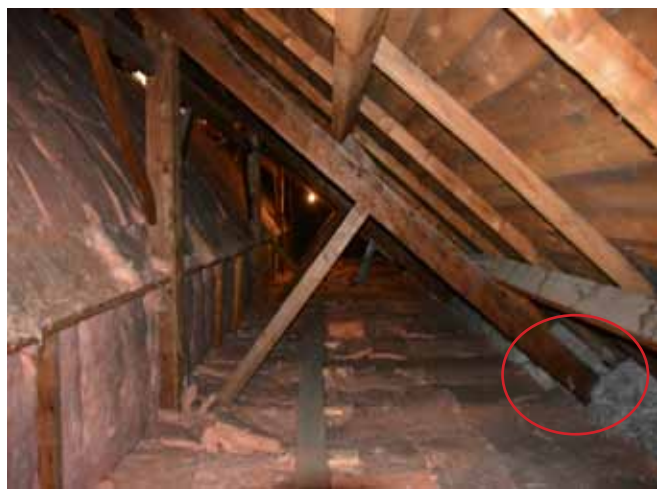
Figure 49 : Les arbalétriers des fermes et les chevrons sont encastés dans la maçonnerie à la tête des murs extérieurs.

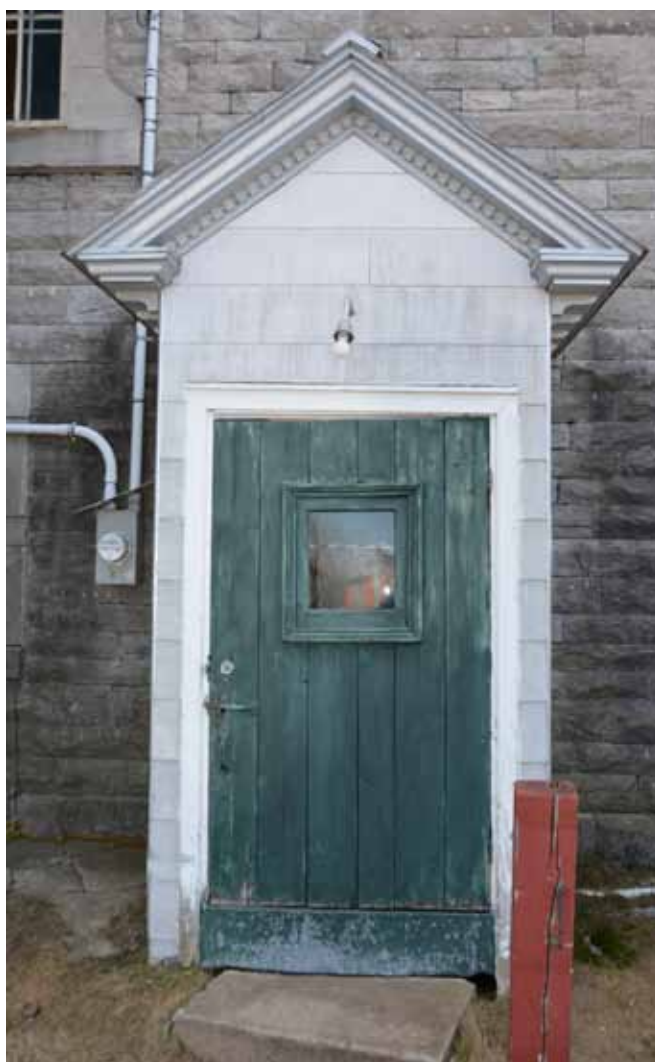
| Uniformat | Description | Budget | Prioritaire (1 à 3) | Type (A, B, C, D) | Expertise requise |
|---|---|---|---|---|---|
| B102004 Marquises | Un appentis protège l'entrée latérale de l'église sur la façade ouest, entre l'avant-dernière et la dernière travée à l'avant, près du chœur (figure 52). Il repose sur des piliers de béton. Mis à part l'escalier, qui est très dégradé, et la porte, dont la peinture est usée, l'appentis est généralement en bon état. Ses murs sont recouverts de tuiles d'amiante, dont certaines sont cassées. Il est surmonté d'une toiture à deux versants recouverte de tôle et dont les soffites sont ornés de moulures en bois. Un appentis de même facture protège l'accès au sous-sol de la sacristie du côté est (figure 53). | \$ | | | |

Figure 52 : Un appentis protège l'entrée latérale de l'église sur la façade ouest, entre l'avant-dernière et la dernière travée à l'avant, près du chœur. L'appentis est généralement en bon état. Ses murs sont recouverts de tuiles d'amiante, dont certaines sont cassées.

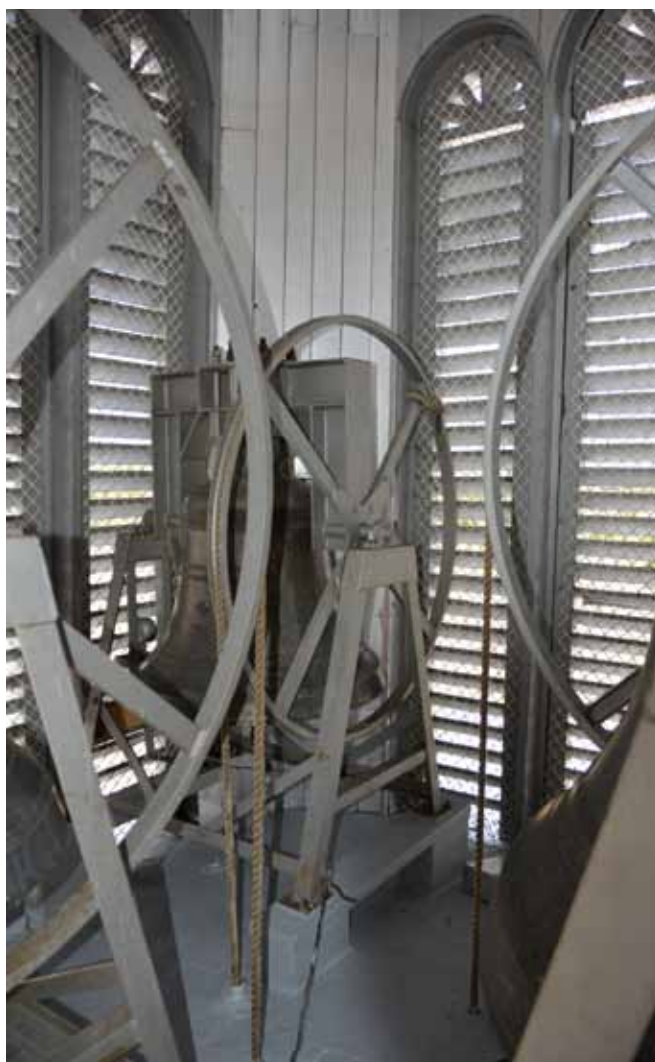
Figure 54 : L'église possède un clocher au faite de la toiture en façade avant. La base du clocher est recouverte de tôle sur trois côtés.

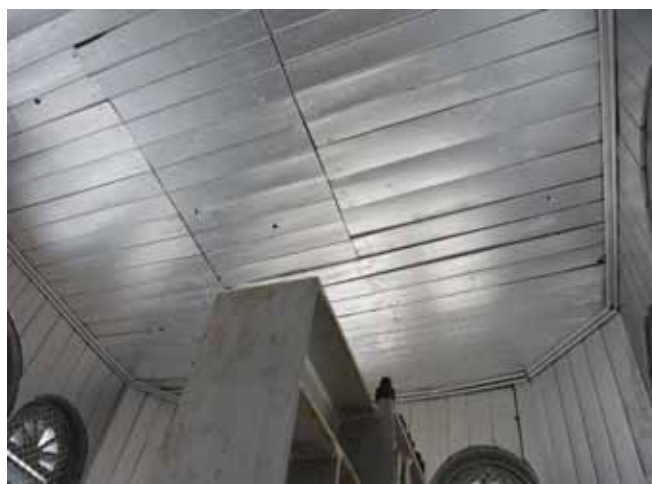
Figure 56 : Le plafond et les parois intérieures de la lanterne sont recouverts de lattes de bois peintes.

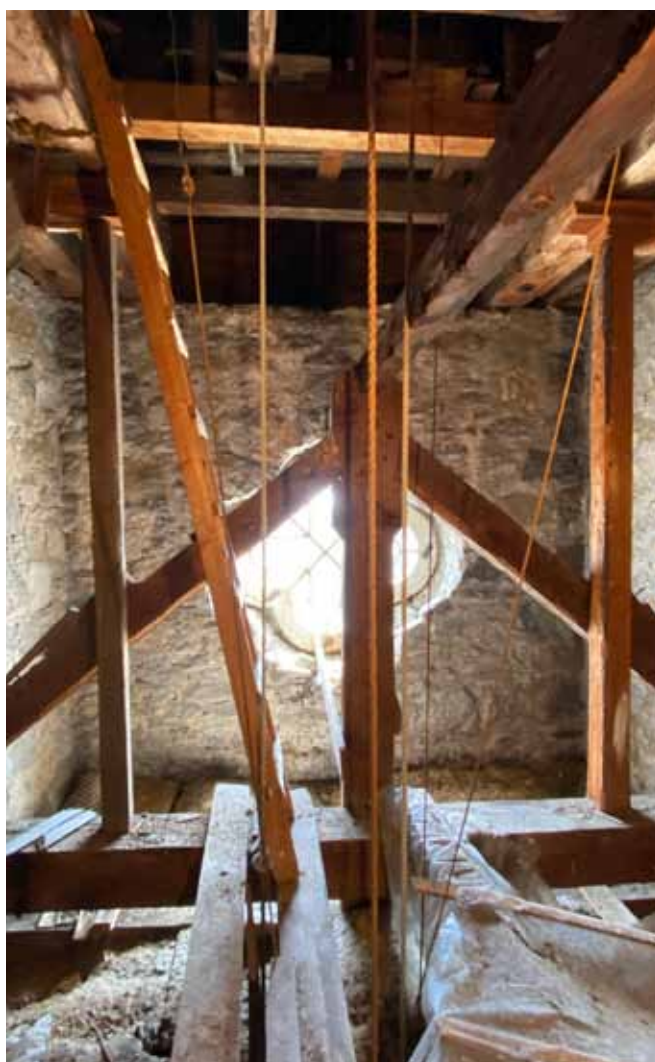
Figure 58 : Néanmoins, la paroi intérieure de la maçonnerie du clocher est généralement en bon état. Des fientes d'oiseau sont également visibles

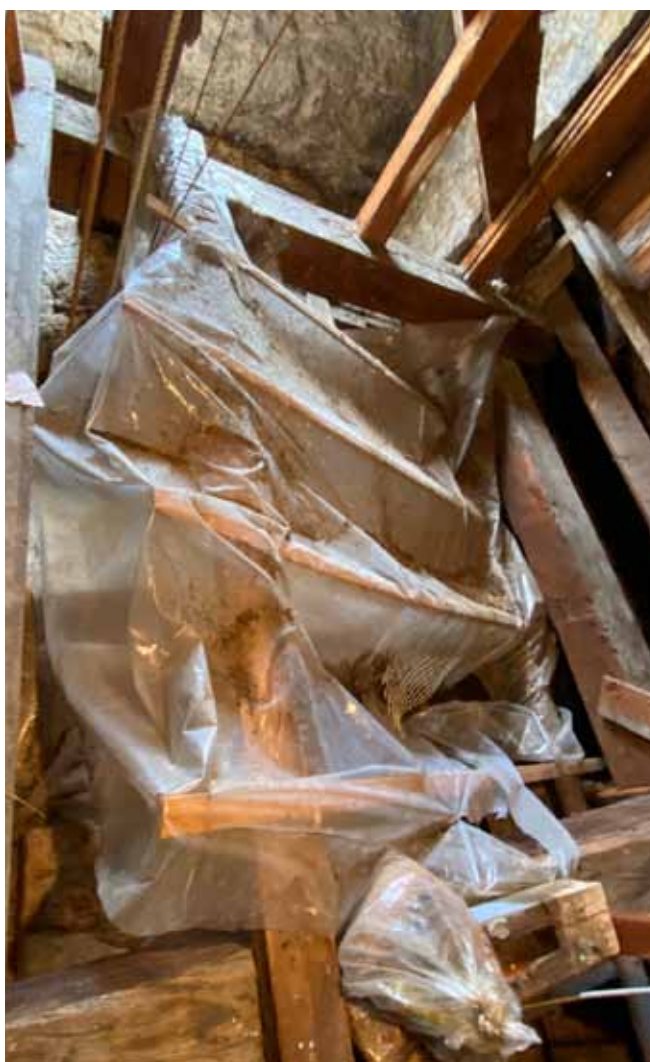
Figure 59 : Des bâches ont été tendues sur la structure de bois du clocher.

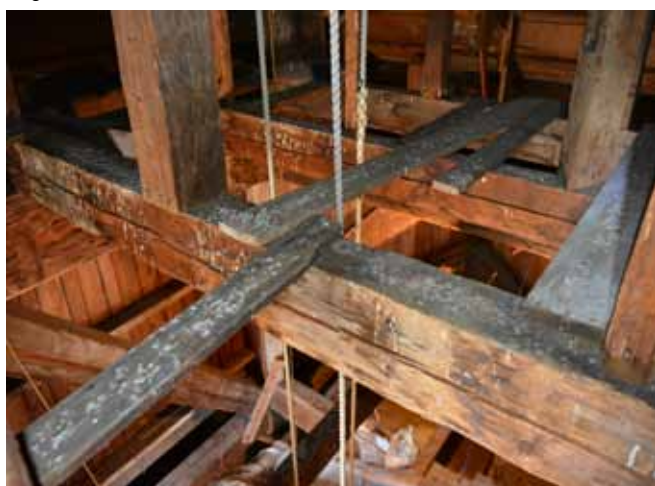
Figure 60 : Des fientes d'oiseau sont également visibles.

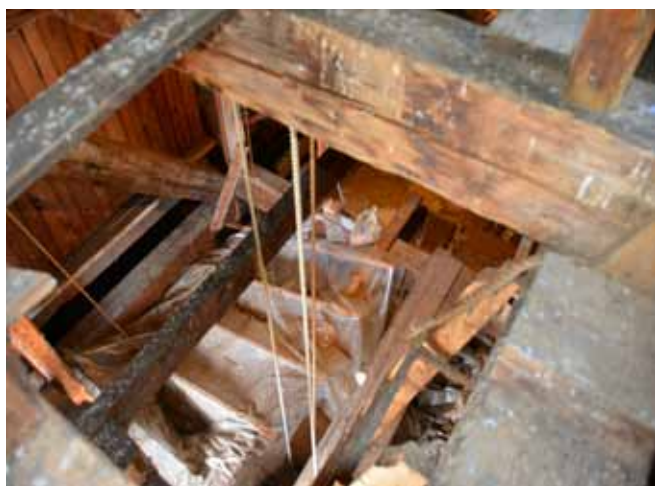
Figure 61 : Des bâches ont été tendues sur la structure de bois du clocher.

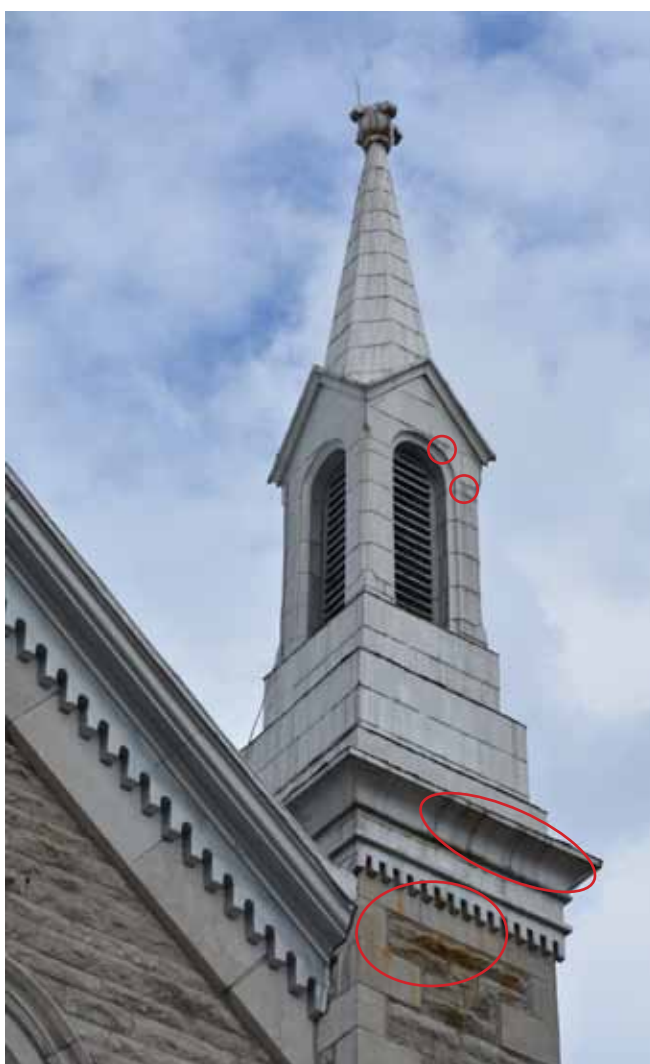
Figure 62 : La façade est ornée de pinacles en tôle situés de chaque côté du clocher. Des coulisses sur la tôle et la pierre suggèrent que la tôle a été vissée et que certaines vis sont rouillées.

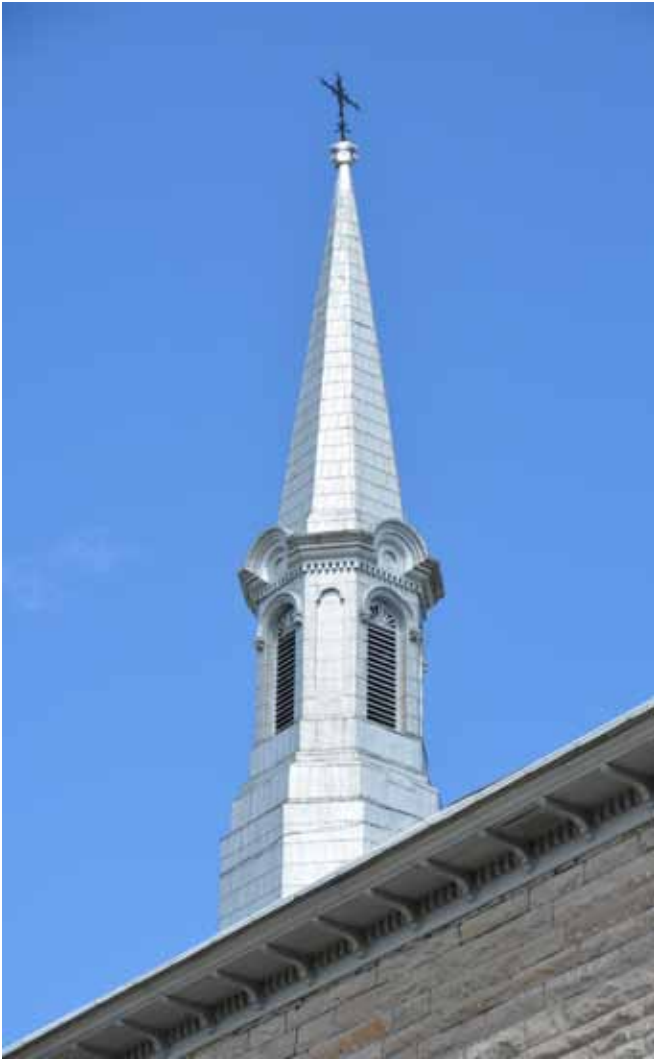
Figure 63 : Un clocheton recouvert de tôle est également situé au faite de la toiture du chœur. Il est en bon état.

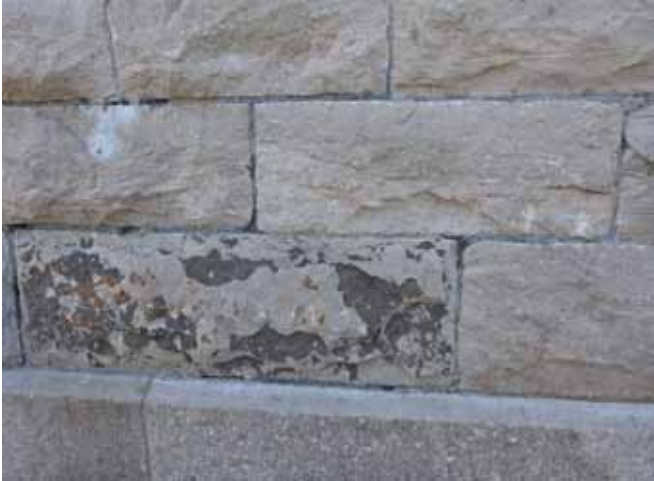
Figure 67 : La maçonnerie a été rejointoyée en 1960 avec un mortier noir qui est encore visible par endroits.

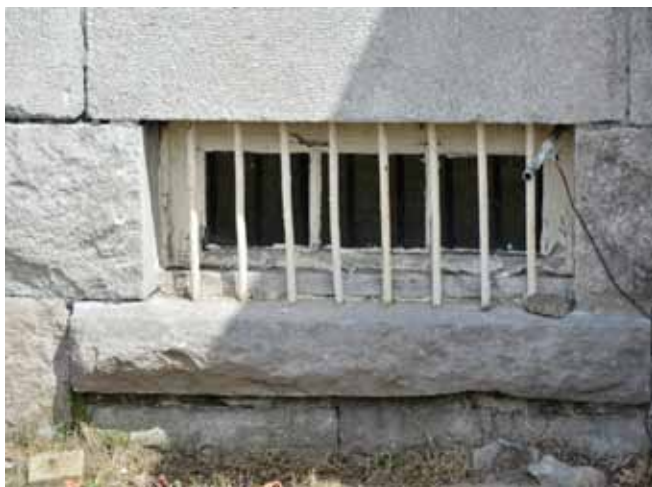
Figure 73 : Les fenêtres du sous-sol sont munies de grillage de sécurité.

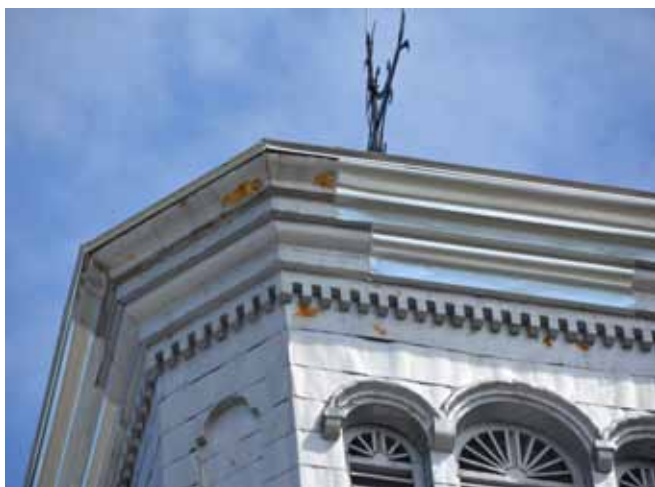
Figure 74 : La lanterne du clocher est couronnée par une large corniche moulurée recouverte de tôle. La tôle est largement rouillée et des sections importantes ont été recouvertes de nouvelle tôle vissée.

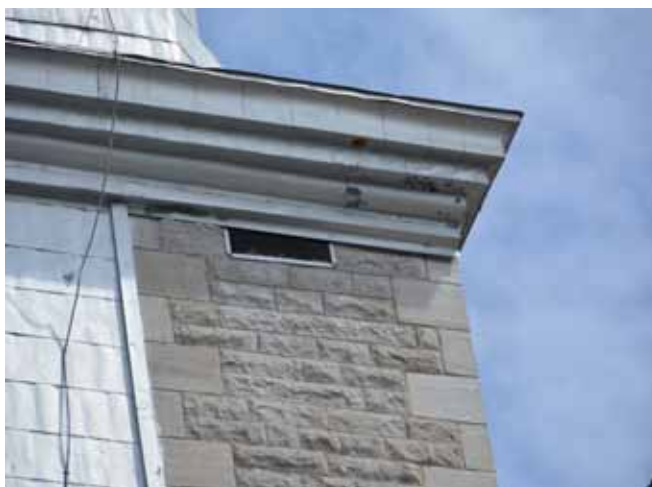
Figure 75 : La base du clocher est également couronnée par une large corniche moulurée recouverte de tôle dont la peinture commence à s'écailer. La base du clocher est ventilée par une grille.

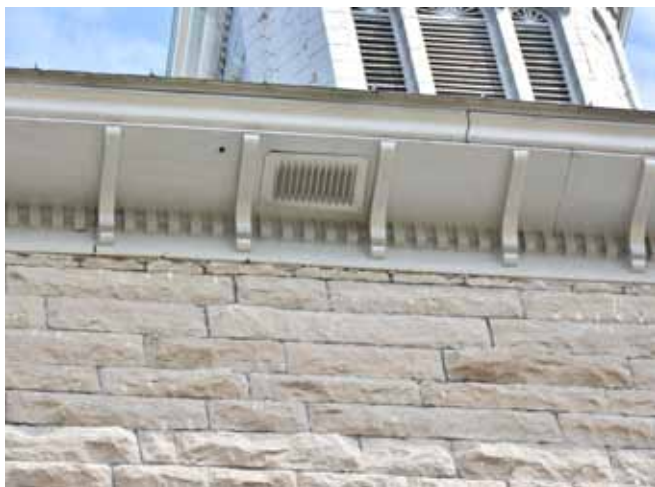
Figure 76 : Les larmiers, ces débords de toiture qui permettent de faire dévier l'eau de pluie de l'église, sont formés de soffites et de fascias, la bande verticale bande sous le bord de toit, en bois. L'entretoit est ventilé au moyen de grilles sur les soffites, c'est-à-dire le revêtement qui recouvre le dessous du larmier.

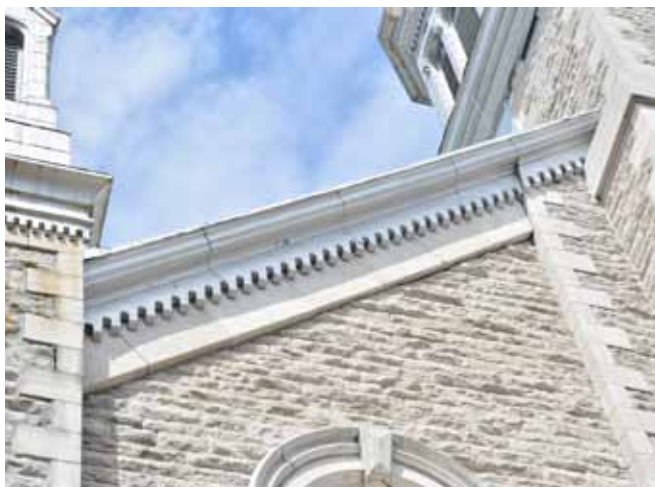
Figure 80 : La façade principale est couronnée par une corniche moulurée ornée de denticules, le tout recouvert de tôle, de part et d'autre du clocher. Ces deux corniches sont en bon état.

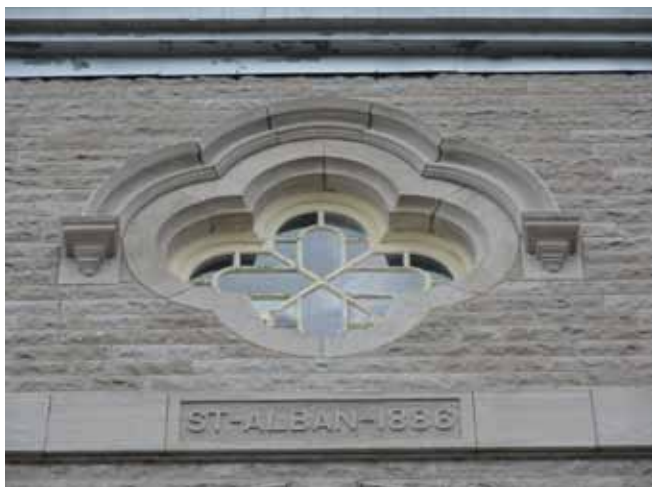
Figure 81 : Un oculus en forme de croix est présent au sommet de la façade principale.

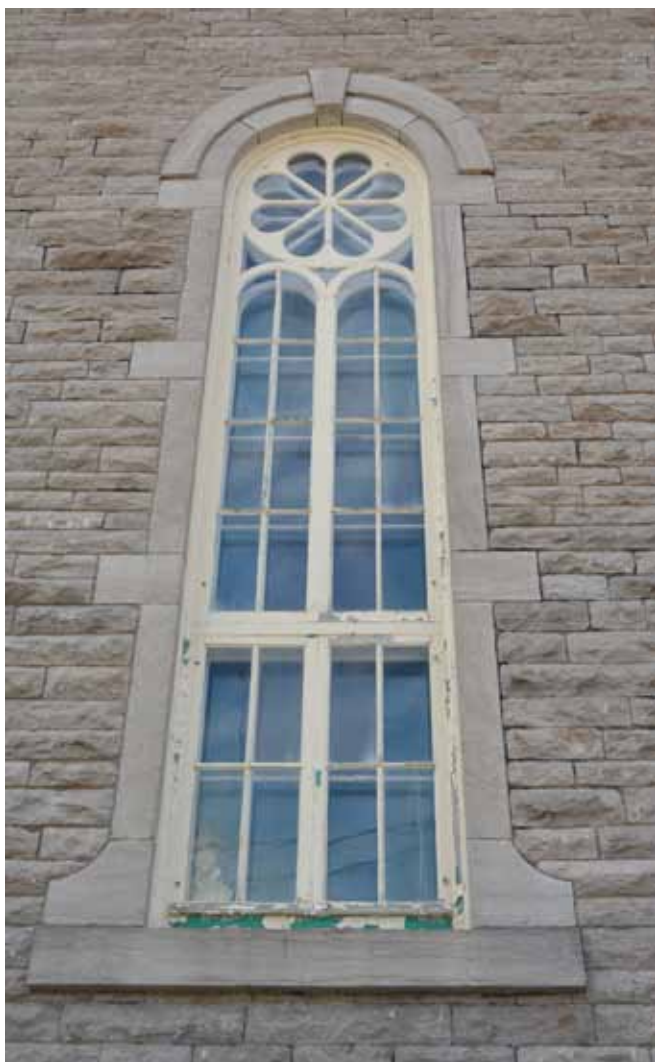
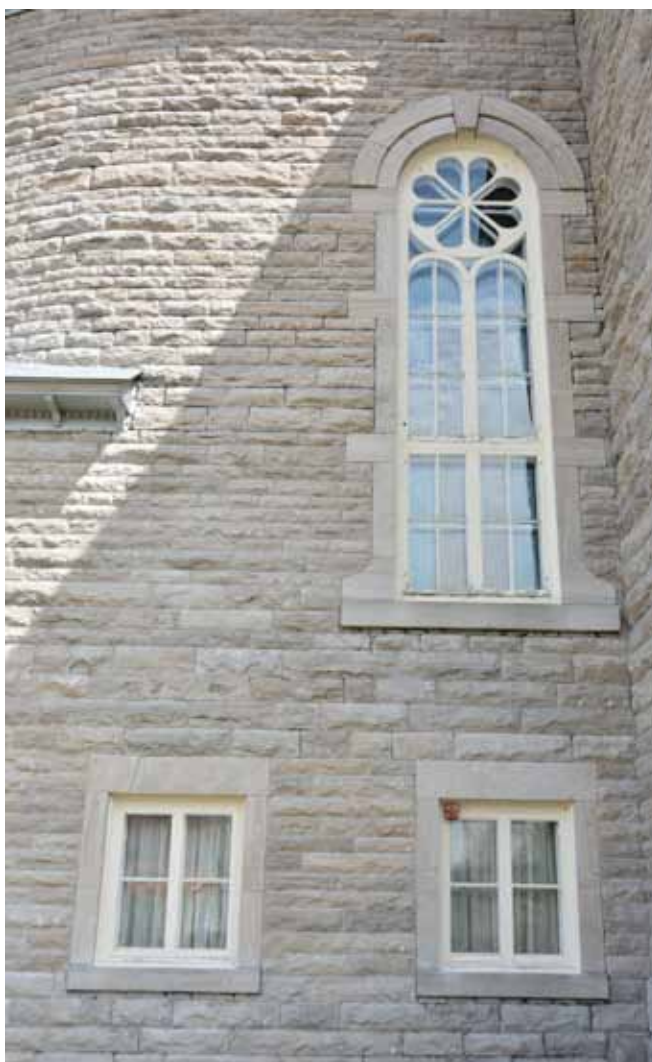
| Uniformat | | Description | Budget | | Pr | Ty | Ex |
|---|---|---|---|---|---|---|---|
| B202001 | Fenestrations | L'église possède 23 grandes fenêtres à arc en plein cintre constituées de deux baies surmontées par une rosace, soit 3 sur la façade avant, 6 par façade latérale et 1 de chaque côté du chœur (figures 82 et 83). À cela s'ajoutent un oculus en forme de croix au sommet de la façade principale (figure 81) et 15 autres fenêtres, soit 5 grandes fenêtres à six carreaux à l'étage de la sacristie, 8 fenêtres à quatre carreaux au sous-sol de la sacristie (figure 83) et 2 petites fenêtres à arc en plein cintre sur les pans de la chapelle en saillie de la sacristie (figure 84). Les fenêtres ont été repeintes en 1995. La peinture des contre-fenêtres est écaillée (figure 87). Quelques carreaux cassés sont à déplorer. Dans l'église, les fenêtres intérieures sont munies de verre coloré. Les fenêtres intérieures sont généralement en bon état (figures 85 et 86). Le sous-sol de l'église est ventilé par 5 soupiraux, c'est-à-dire 3 par façade. Un soupirail a été transformé pour accueillir l'entrée de cave du côté ouest et un second, aussi du côté ouest, a été condamné par une planche de contreplaqué (figure 88). C'est à travers ce soupirail qu'a été aménagée l'entrée électrique ainsi qu'un robinet d'eau. | 65 000 | \$ | 3 | A | |

Figure 82 : L'église possède 23 grandes fenêtres à arc en plein cintre constituées de deux baies surmontées par une rosace, soit 3 sur la façade avant, 6 par façade latérale et 1 de chaque côté du chœur.

Figure 83 : L'église possède 23 grandes fenêtres à arc en plein cintre constituées de deux baies surmontées par une rosace, soit 3 sur la façade avant, 6 par façade latérale et 1 de chaque côté du chœur.

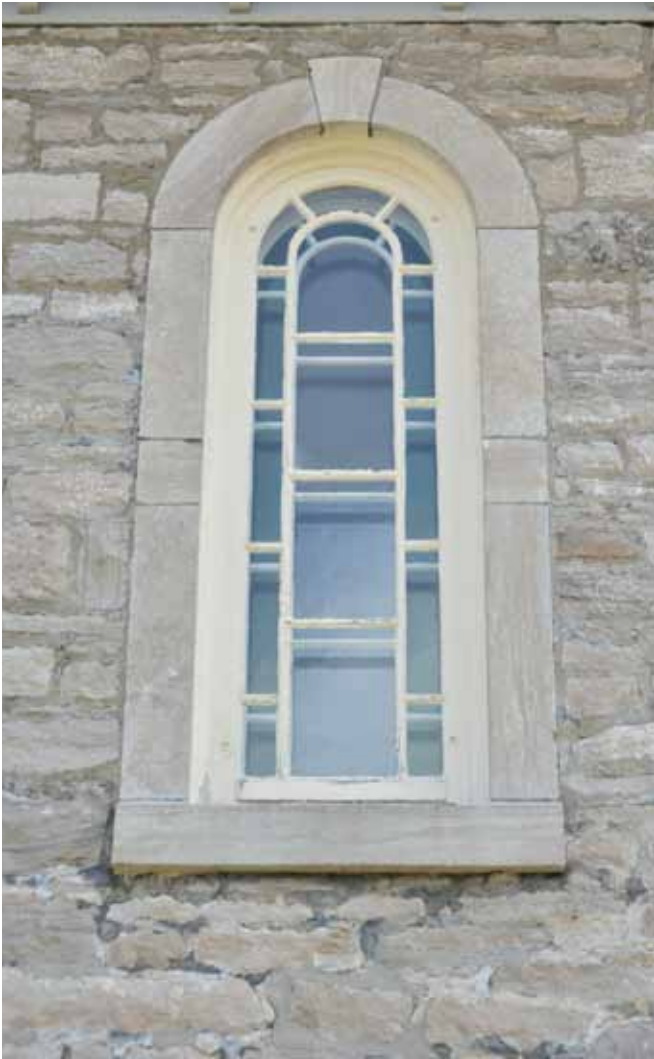
Figure 84 : Deux petites fenêtres à arc en plein cintre sont présentes sur les pans de la chapelle en saillie de la sacristie.

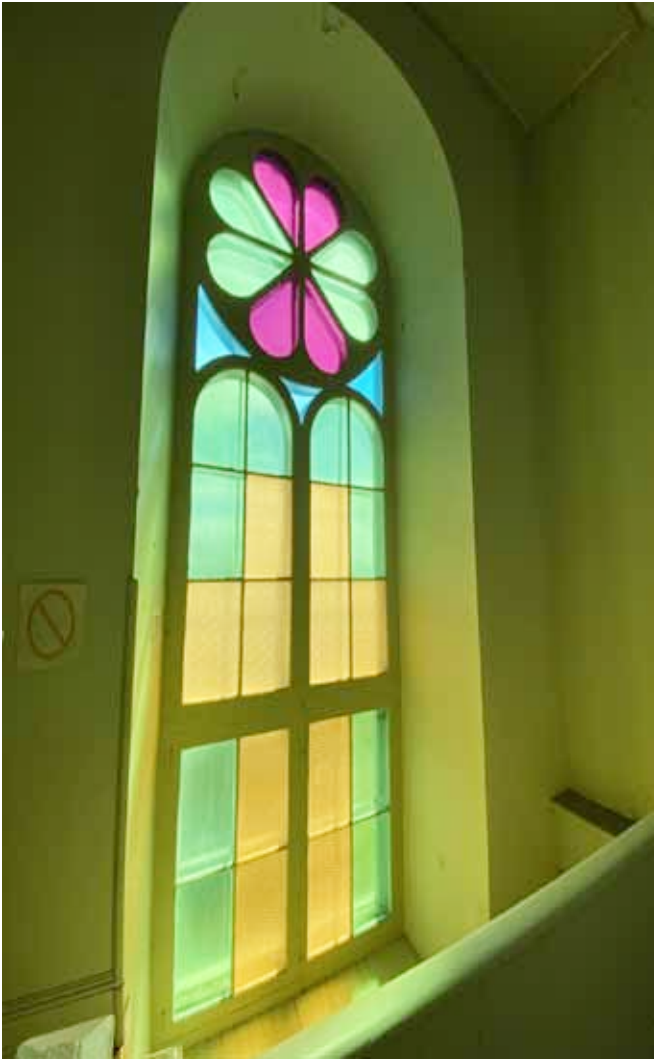
Figure 85 : Dans l'église, les fenêtres intérieures sont munies de verre coloré. Les fenêtres intérieures sont généralement en bon état.

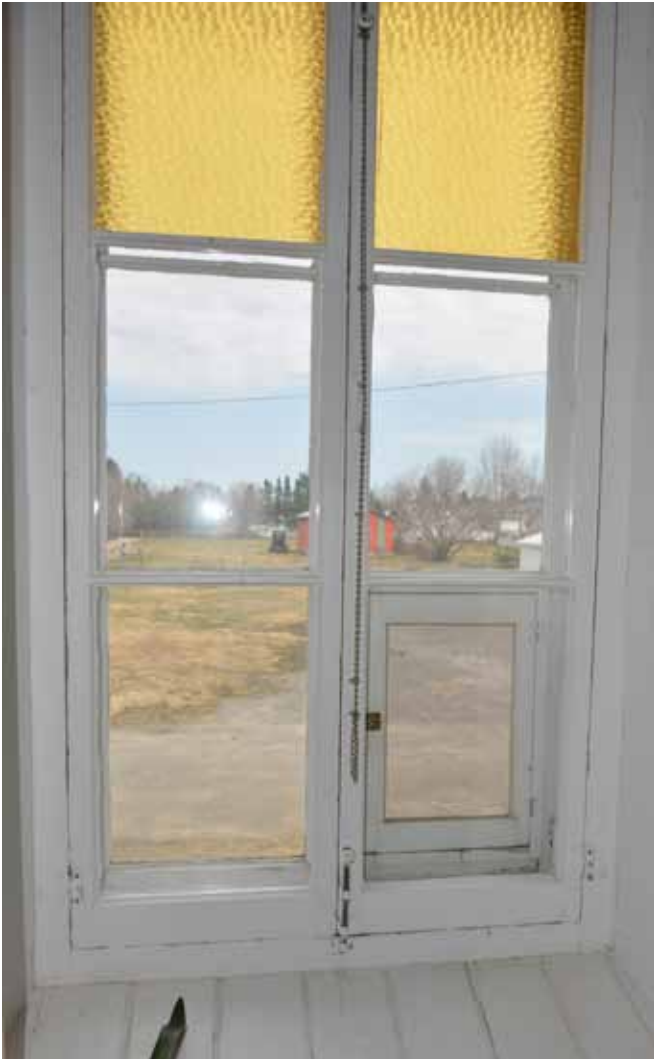
Figure 86 : Les fenêtres intérieures sont généralement en bon état.

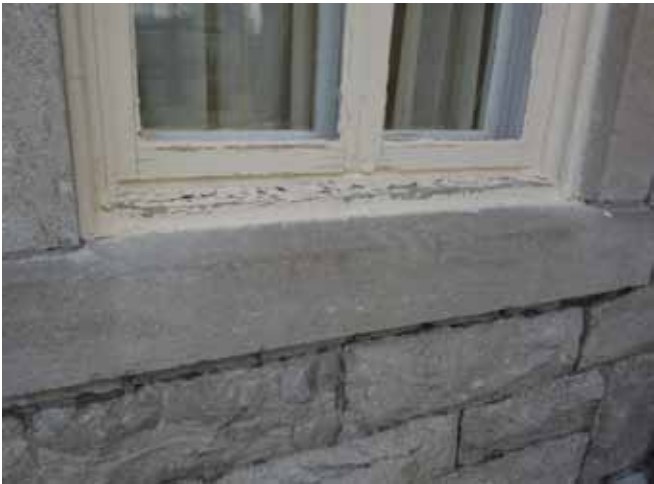
Figure 87 : La peinture des contre-fenêtres est écaillée.
