# AUDIT TECHNIQUE

## DE L'ÉGLISE DE SAINT-ALBAN

Mars 2022

Réalisé par: MARIE-JOSÉE **DESCHÊNES**  
architecte

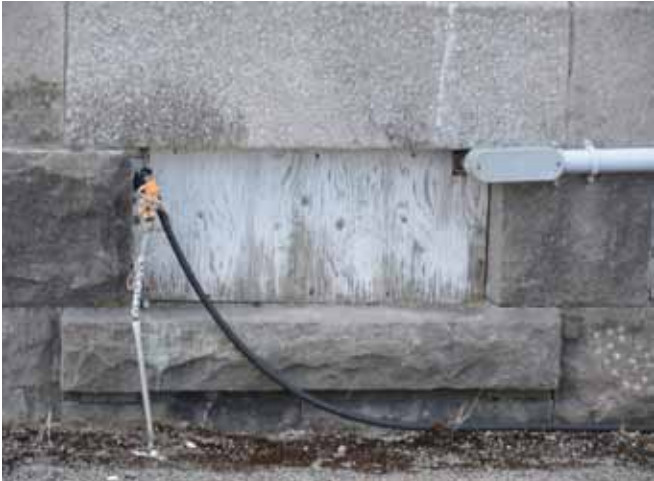
Figure 88 : Un soupirail a été transformé pour accueillir l'entrée de cave du côté ouest et un second, aussi du côté ouest, a été condamné par une planche de contreplaqué.

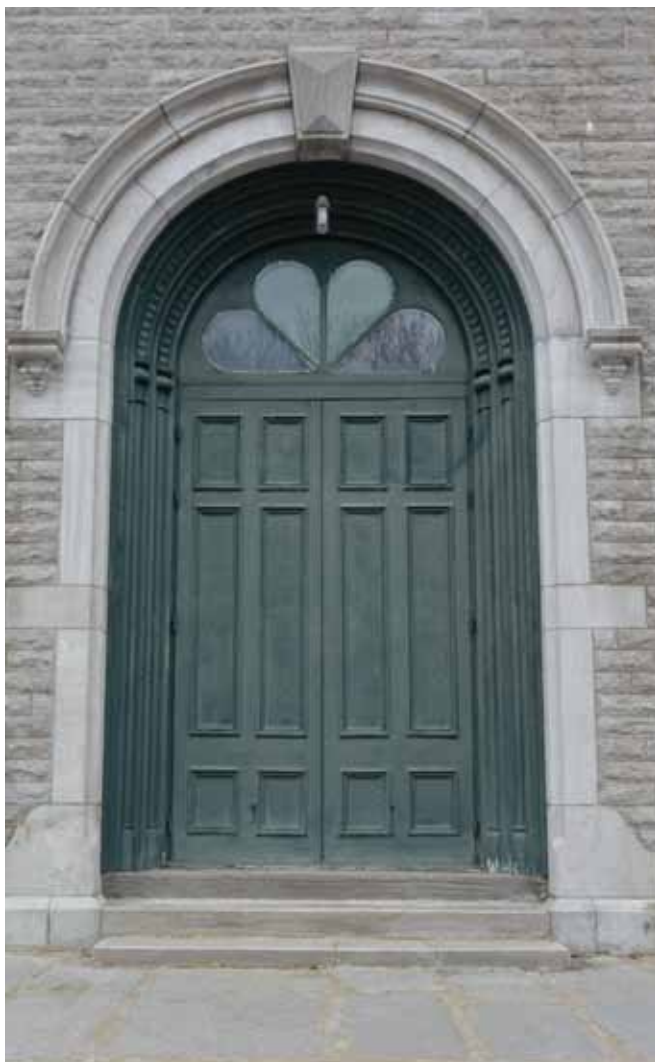
Figure 89 : Les trois portes de la façade principale sont en bois verni à caissons. La porte centrale est à doubles battants.

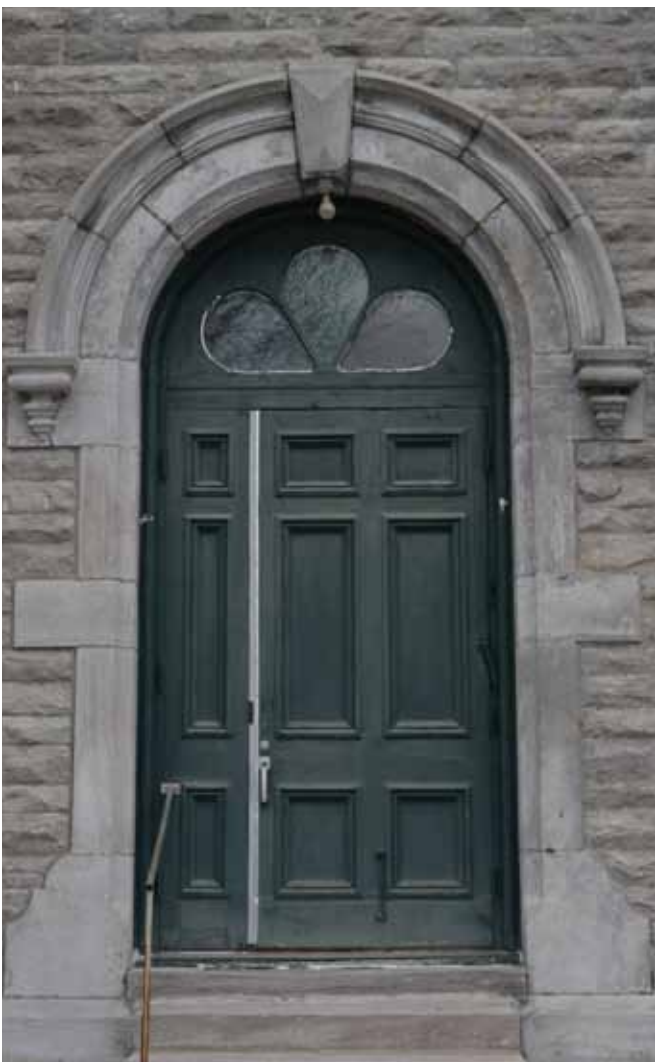
| Uniformat | | Description | Budget | | Pri | Typ | Ext |
|---|---|---|---|---|---|---|---|
| B203001 | Portes (de service) | Les trois portes de la façade principale sont en bois verni à caissons. La porte centrale est à doubles battants (figure 89). Les portes latérales possèdent une porte à battant et un vantail plus étroit. La porte du côté droit de la façade a été munie d'une quincaillerie contemporaine et d'un coupe-froid posé à l'extérieur et qui est peu élégant (figure 90). Les portes ont été repeintes en 2006 pour le 150e anniversaire de la paroisse. Depuis, la peinture a perdu un peu de son lustre et est écaillée surtout dans le bas des portes, laissant le bois à nu (figure 91). À cela s'ajoutent une porte en bois avec vitrage à quatre carreaux pour fermer l'appentis de l'entrée latérale de l'église sur la façade ouest et une porte constituée de planches de bois avec un petit vitrage pour fermer l'appentis de l'entrée menant au sous-sol de la sacristie sur la façade est (figures 52 et 53). Ces deux portes sont plus dégradées et méritent d'être repeintes à moyen terme pour assurer leur préservation. La porte à l'étage de la sacristie est en métal peint bleu. Son style des années 1960 s'harmonise peu avec l'architecture de l'église (figure 93). | 15 000 | \$ | 3 | A | |

Figure 90 : Les portes latérales possèdent une porte à battant et un vantail plus étroit. La porte du côté droit a été munie d'une quincaillerie contemporaine et d'un coupe-froid érieur peu élégant.

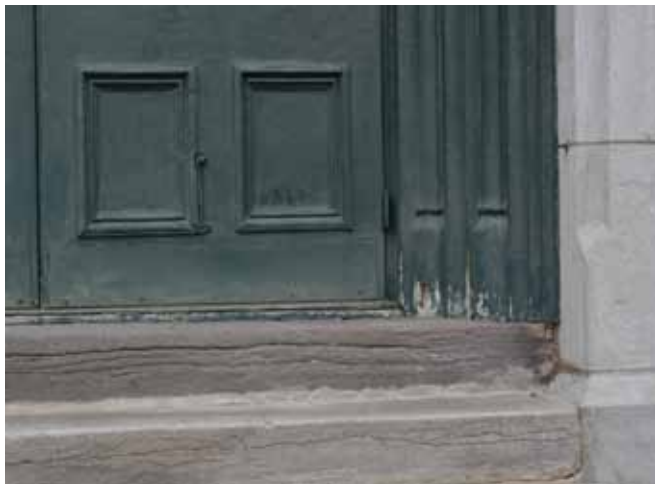
Figure 91 : Depuis, la peinture a perdu un peu de son lustre et est écaillée surtout dans le bas des portes, laissant le bois à nu.

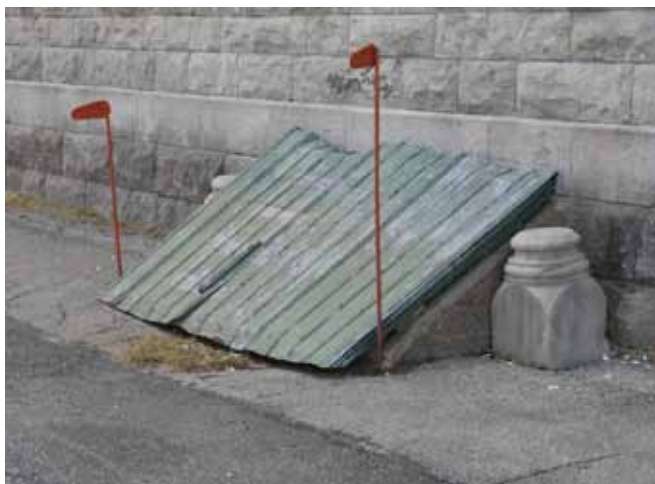
| Uniformat | | Description | Budget | | Pri | Typ | Ext |
|---|---|---|---|---|---|---|---|
| B203098 | Autres types de portes spéciales pour l'extérieur | Une ancienne entrée de cave délimitée par deux murets en béton et protégée par une trappe recouverte de tôle est présente à la base de la façade est vers le milieu de la nef (figure 92). | | \$ | | | |

Figure 92 : Une ancienne entrée de cave délimitée par deux murets en béton et protégée par une trappe recouverte de tôle est présente à la base de la façade est vers le milieu de la nef.

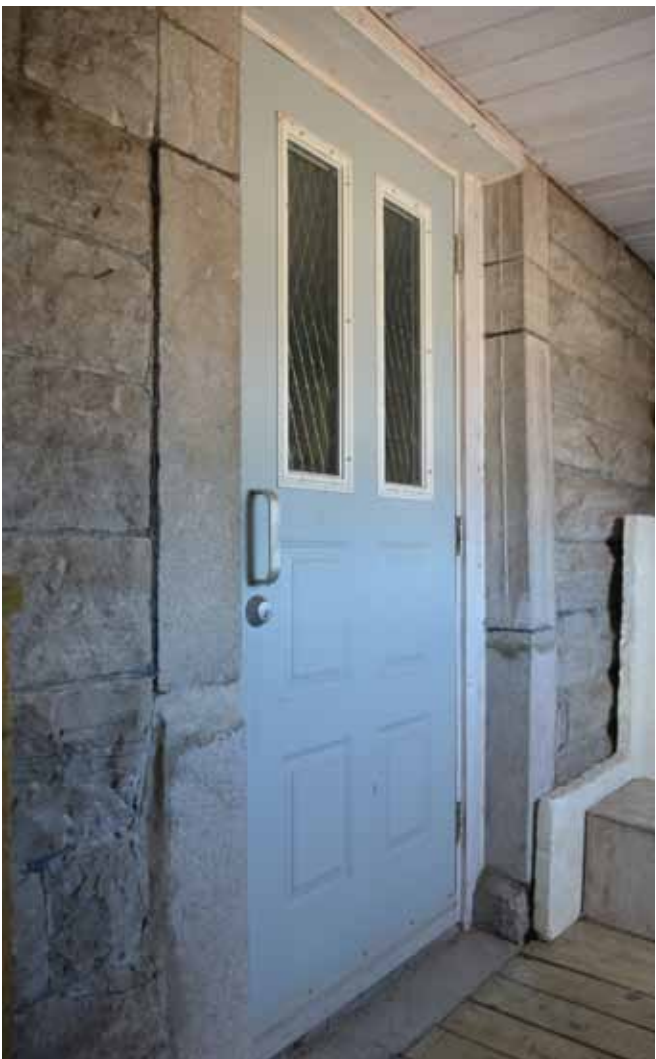
Figure 93 : La porte à l'étage de la sacristie est en métal peint bleu. Son style des années 1960 s'harmonise peu avec l'architecture de l'église.

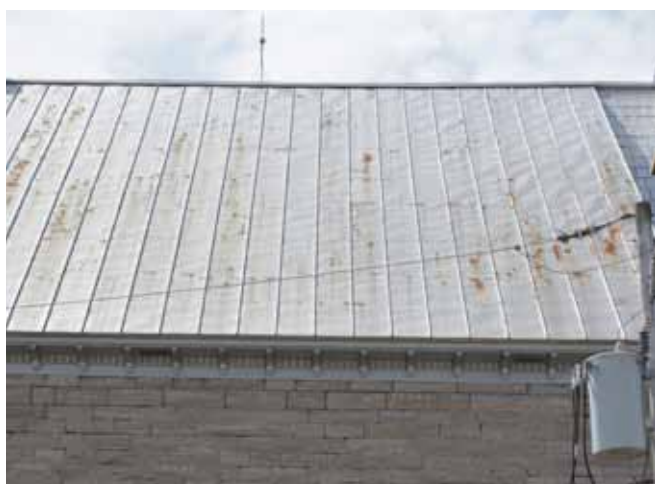
| B301001 Couverture en pente | | Le revêtement de toiture de la nef est constitué de tôle à joints debout. Elle mesure environ 1200 m2 de superficie. La tôle est largement rouillée sur les deux versants (figures 94 et 95). La toiture en cul-de-four du chœur, la toiture de la sacristie et la toiture de la chapelle en saillie de la sacristie sont recouvertes de tôle à la canadienne. Leur superficie combinée est estimée à environ 400 m2. Le mur du chevet, c'est-à-dire la partie du pignon de la nef en saillie du chœur de chaque côté de la toiture en cul-de-four, est également recouvert de tôle à la canadienne (figure 103). La tôle de la toiture du chœur est généralement en bon état. La tôle de la toiture de la sacristie est cependant davantage dégradée. Sur le versant est, des coulisses de rouille témoignent que la tôle a été clouée et que les clous ont commencé à rouiller. Les coulisses sont plus marquées sur la tôle vis-à-vis le chevet arrondi du chœur, ce qui suggère que les dégradations ont été accélérées là où l'eau issue des précipitations ou la neige tombait depuis la toiture en cul-de-four du chœur (figure 96). Plusieurs tôles sont également très gondolées. Du côté est, une tôle s'est soulevée, ce qui permet de constater que celle-ci a été clouée, possiblement après l'apparition de premières déformations (figure 97). La tôle gondolée peut être causée par les variations de température lorsque la tôle est clouée, les clous empêchant la tôle de se dilater et cause sa déformation avec le temps. Cela témoigne parfois aussi d'un problème d'infiltrations d'eau entre la tôle et le platelage de la charpente. | | | | 400 000 \$ | | 2 | A | |

Figure 94 : Le revêtement de toiture de la nef est constitué de tôle à joints debout. La tôle est largement rouillée sur les deux versants.

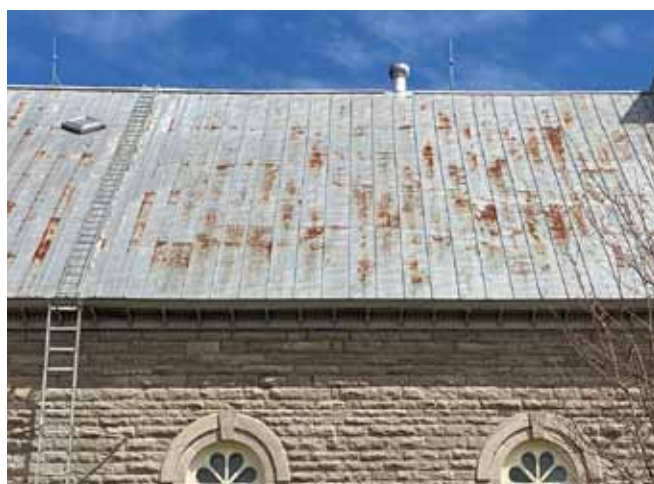
Figure 95 : Le revêtement de toiture de la nef est constitué de tôle à joints debout. La tôle est largement rouillée sur les deux versants.

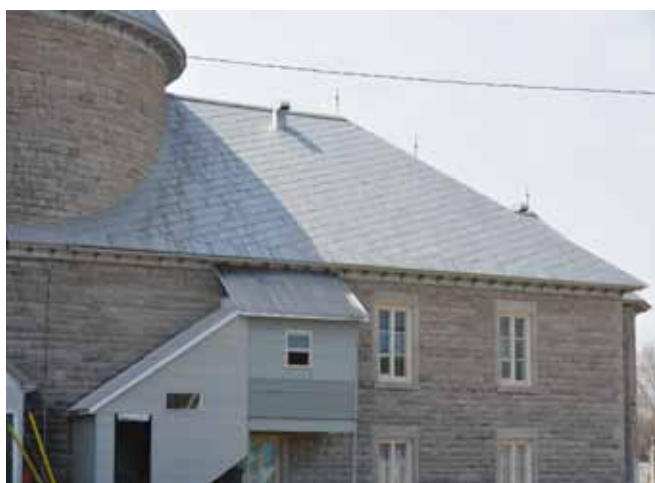
Figure 96 : Sur le versant est, des coulisses de rouille témoignent que la tôle a été clouée et que les clous ont commencé à rouiller.

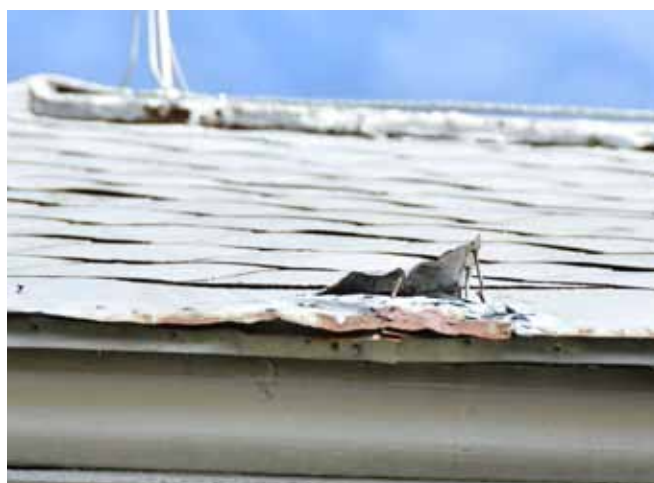
Figure 97 : Plusieurs tôles sont également très gondolées. Du côté est, une tôle s'est soulevée, ce qui permet de constater que celle-ci a été clouée, possiblement après l'apparition de premières déformations.

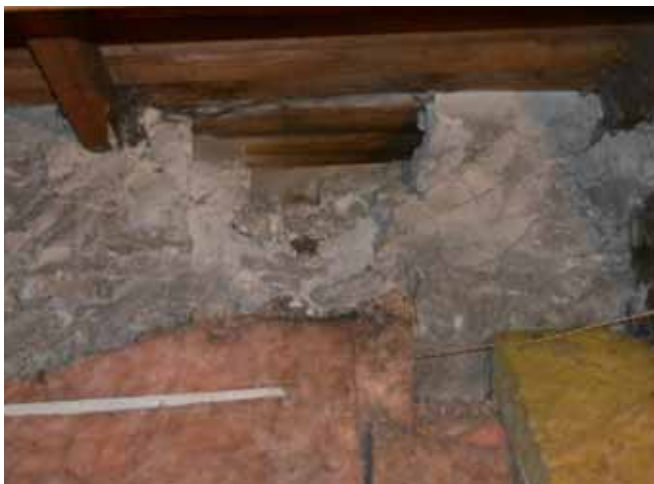
Figure 101 : La ventilation de l'entretait est assurée par des ouvertures au sommet des murs de maçonnerie

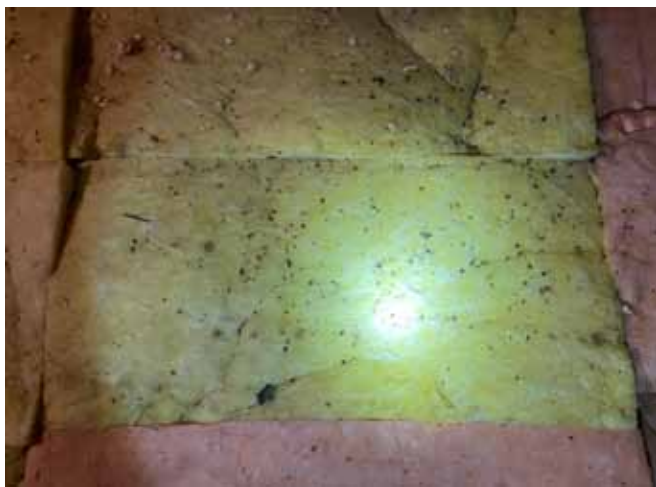
| Uniformat | Description | Budget | Prioritaire (1 à 3) | Type (A, B, C, D) | Expertise requise |
|---|---|---|---|---|---|
| | Le plafond de la voûte et les planchers de l'entretoit ont été recouverts d'isolant en nattes de fibre de verre. L'isolant est généralement dégradé, voire souillé par les infiltrations d'eau (figures 98 à 100). La ventilation de l'entretoit est assurée par des ouvertures au sommet des murs de maçonnerie (figure 101). Des grilles de ventilation depuis les soffites et des ventilateurs sur la faite de la toiture créent un appel d'air qui permet une bonne ventilation (figure 105). Voir B302099. Selon les représentants du propriétaire présents lors de la visite d'expertise, des chauves-souris, des oiseaux et d'autres rongeurs sont régulièrement observés dans l'entretoit. Des traces de la présence de ces animaux sont d'ailleurs visibles sur l'isolant (figure 102). | | | | |

Figure 102 : Des traces de la présence de ces animaux sont d'ailleurs visibles sur l'isolant.

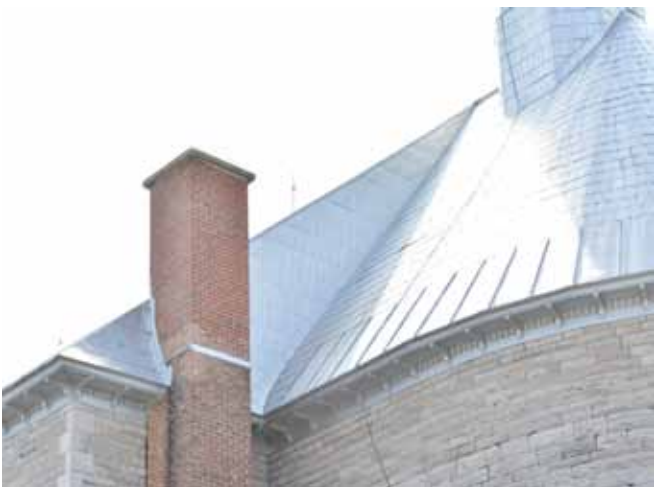
| Unifomat | | Description | Budget | | Pr | Ty | Ex |
|---|---|---|---|---|---|---|---|
| B301006 | Cheminée | Une cheminée en brique est située le long du mur arrière de la nef à la jonction du chœur. Plusieurs briques ont été remplacées récemment. Une ceinture de métal fixée à la toiture maintient la cheminée (figure 103). La cheminée est somme toute en bon état. Une ancienne cheminée de briques est visible dans l'entretoit au-dessus de la nef. Une ancienne cheminée de la sacristie a été étêtée et recouverte de tôle, ce qui lui donne l'aspect d'une lucarne (figure 104). | 1 000 | \$ | 1 | A | |

Figure 103 : Une cheminée en brique est située le long du mur arrière de la nef à la jonction du chœur. Plusieurs briques ont été remplacées récemment. Une ceinture de métal fixée à la toiture la maintient.

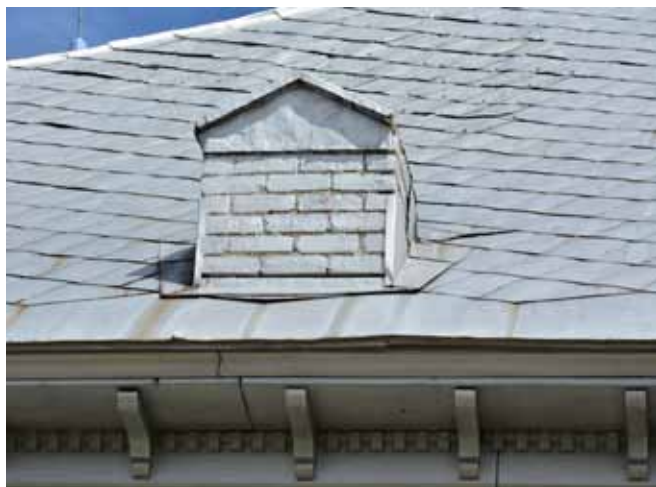
Figure 104 : Une ancienne cheminée de la sacristie a été étêtée et recouverte de tôle, ce qui lui donne l'aspect d'une lucarne.

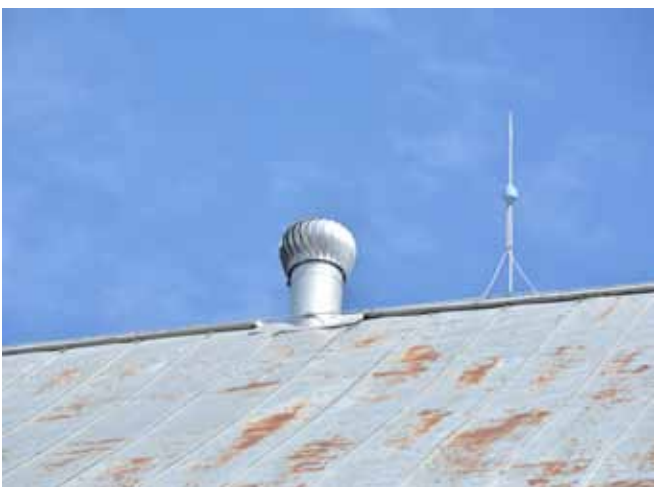
| Unifomat | | Description | Budget | | Pr | Ty | Ex |
|---|---|---|---|---|---|---|---|
| B302099 | Autres types d'ouverture | Deux ventilateurs sur le faite de la toiture de la nef créent un appel d'air qui permet la ventilation de l'entretoit (figure 105). Ces deux ventilateurs sont visiblement récents et en bon état. Deux ventilateurs en col de cygne sont également présents sur la toiture de la sacristie et de la chapelle en saillie de la sacristie respectivement. Les jonctions entre les toitures et les ventilateurs sont des endroits propices aux infiltrations d'eau. Les jonctions entre les toitures et les ventilateurs sont des endroits propices aux infiltrations d'eau. Les solins métalliques qui assurent l'étanchéité de ces jonctions est fixé sur la tôle à joints debout et les coins de certains solins relèvent (figure 105). | 2 000 | \$ | 2 | A | |

Figure 105 : Deux ventilateurs sur le faîte de la toiture de la nef créent un appel d'air qui permet la ventilation de l'entretroît.

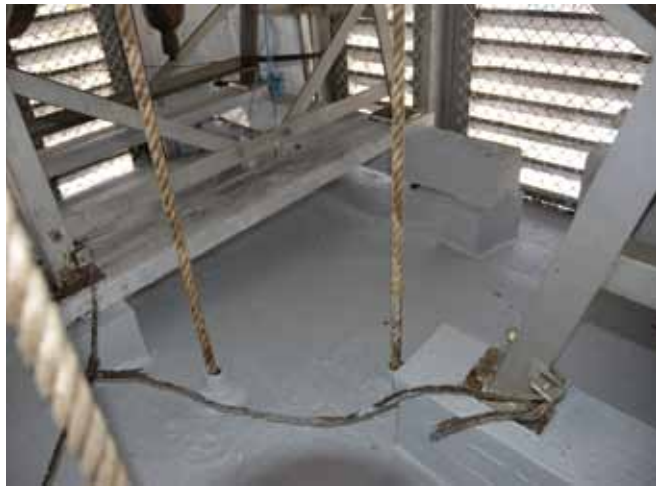
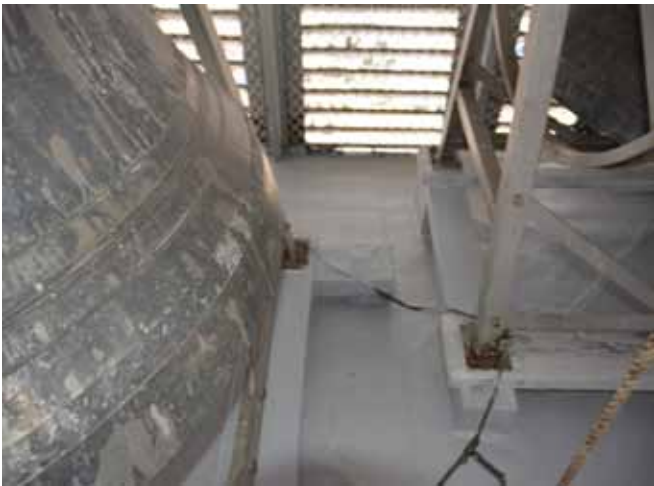
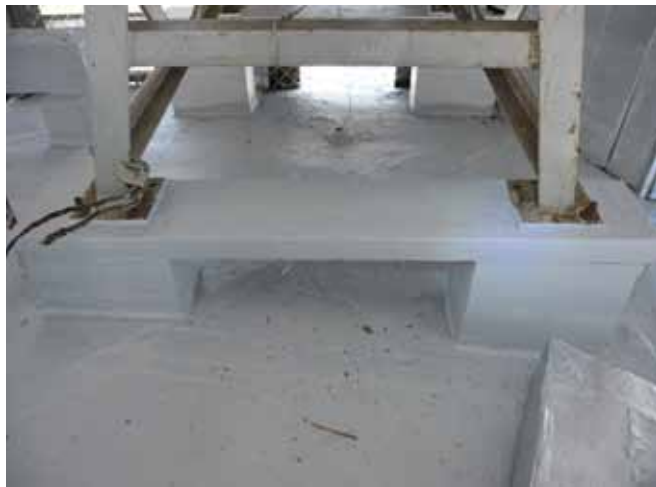
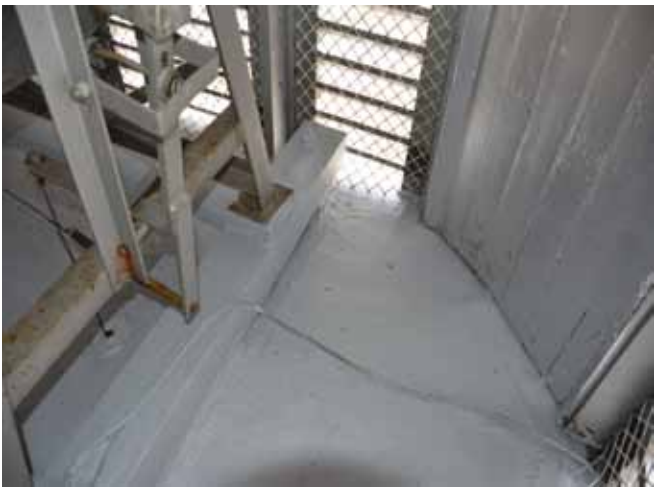
| Unifomat | | Description | Budget | | Pr | Ty | Ex |
|---|---|---|---|---|---|---|---|
| B301007 | Membrane de circulation : clocher et planchers des cloches | Le plancher des cloches est recouvert de tôle soudée. La peinture est en bon état. L'expertise visuelle du plancher des cloches témoigne qu'il est en bon état (figures 106 à 109). | 5 000 | \$ | 3 | A | |

Figure 106 : Le plancher des cloches est recouvert de tôle soudée. La peinture est en bon état. L'expertise visuelle du plancher des cloches témoigne qu'il est en bon état.

Figure 107 : Le plancher des cloches est recouvert de tôle soudée. La peinture est en bon état. L'expertise visuelle du plancher des cloches témoigne qu'il est en bon état.

Figure 108 : Le plancher des cloches est recouvert de tôle soudée. La peinture est en bon état. L'expertise visuelle du plancher des cloches témoigne qu'il est en bon état.

Figure 109 : Le plancher des cloches est recouvert de tôle soudée. La peinture est en bon état. L'expertise visuelle du plancher des cloches témoigne qu'il est en bon état.

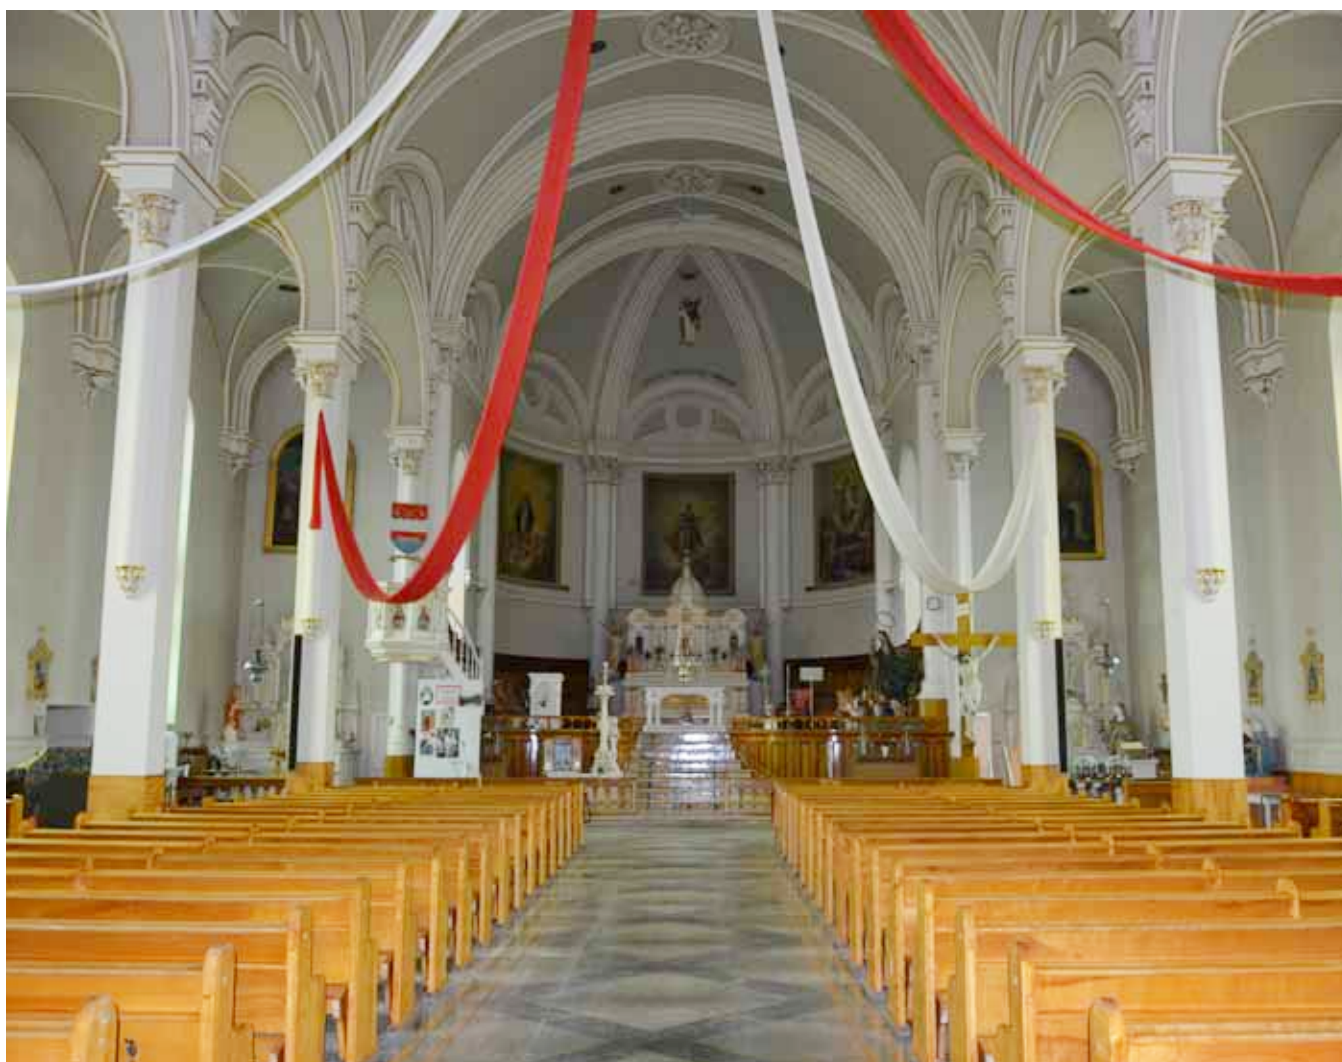
Figure 110 : Le décor intérieur marie le style gothique et des éléments de style classique. Il dégage un très grand volume et montre une belle unité formelle.

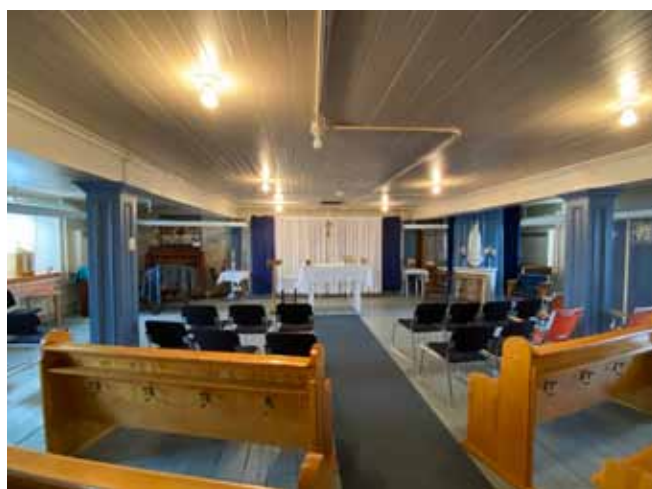
Figure 113 : La sacristie a été transformée en logement pour le curé suite à la vente du presbytère. De nouvelles cloisons ont été ajoutées pour séparer le logement du bureau du presbytère.

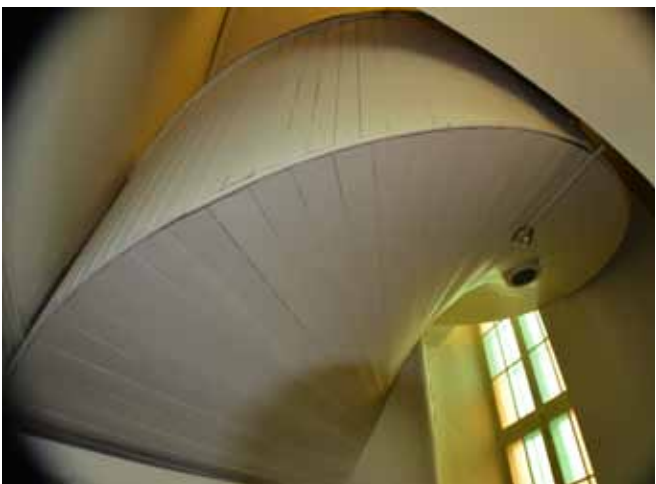
| Unifomat | | Description | Budget | Prioritaire (1 à 3) | Type (A, B, C, D) | Expertise requise |
|---|---|---|---|---|---|---|
| C201001 | Construction d'escaliers intérieurs | L'église possède deux escaliers en colimaçon à l'arrière menant du rez-de-chaussée au premier niveau de la galerie arrière. Les marches sont relativement larges et possèdent une bonne dimension de giron, c'est-à-dire la profondeur des marches, pour des marches tournantes. Les marches et les contremarches sont recouvertes de linoléum et munies de nez-de-marche antidérapants en acier (figure 122). Ce revêtement ne met pas les escaliers en valeur, mais il est en bon état. Les marches reposent sur le pilier central, donnant à l'escalier l'aspect d'un ruban constitué de planches de bois peintes flottant dans l'espace, ce qui confère aux escaliers une valeur patrimoniale et artistique certaine (figure 123). Un escalier à volée droite mène du premier niveau de la galerie arrière au second niveau où se situe l'orgue (figure 124). Les marches et les contremarches de cet escalier sont également recouvertes de linoléum et munies de nez-de-marche antidérapants en acier. Un escalier en bois à quart tournant permet de circuler entre les deux niveaux de la sacristie (figure 125). Les marches est les contremarches sont peintes en gris et l'escalier est généralement en bon état. Un emmarchement de trois contremarches de haut a été aménagé derrière le grand chasublier conservé dans la sacristie pour permettre le passage vers le chœur (figure 126). Les marches est les contremarches sont peintes en gris, mais la peinture est usée. Au sous-sol de la sacristie, un petit emmarchement constitué d'une marche et de deux contremarches en bois peint permet de descendre au niveau du sous-sol de la nef (figure 127). Cet emmarchement est en bon état, mais il est dépourvu de mains courantes. Le Code de construction du Québec exige également un minimum de trois contremarches pour chaque emmarchement. Il peut donc être conservé tel quel du moment que l'église demeure du même usage, mais advenant une transformation majeure du bâtiment, cet emmarchement peut devoir être rendu conforme aux normes actuelles, ce qui devra être validé par une étude de conformité. | 3 000 \$ | 1 | D | X |

| Unifomat | | Description | Budget | | Pr | Ty | Ex |
|---|---|---|---|---|---|---|---|
| C201002 | Mains courantes et balustrades | Les escaliers en colimaçon menant du rez-de-chaussée de la nef au premier niveau de la galerie arrière sont seulement munis d'une simple main courante métallique posée en applique du côté intérieur, c'est-à-dire sur le pilier central (figure 122). L'escalier menant au second niveau de la galerie arrière est seulement protégé du côté intérieur par une balustrade munie d'une main courante, mais dont la hauteur est insuffisante par rapport aux normes actuelles. Le côté extérieur, y compris le passage devant les fenêtres, n'est pas protégé (figure 124). L'escalier entre les deux niveaux de la sacristie est appuyé contre le mur. Le côté opposé est protégé par une balustrade (figure 125). Les autres emmarchements intérieurs, à l'exception de l'escalier du chœur, sont dépourvus de mains courantes (figures 126 et 127). | | \$ | | | |

Figure 122 : Les marches sont relativement larges et possèdent une bonne dimension de giron, c'est-à-dire la profondeur des marches, pour des marches tournantes. Les marches et les contremarches sont recouvertes de linoléum et munies de nez-de-marche antidérapants en acier.

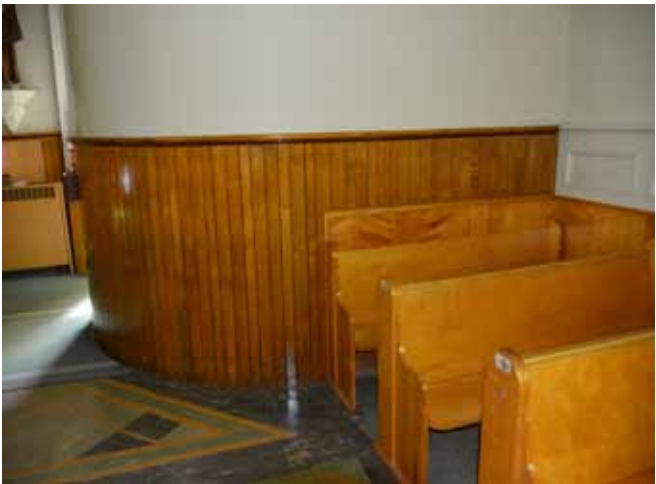
Figure 128 : Un lambrissage de bois verni est présent dans la partie basse des murs. Il est en bon état.

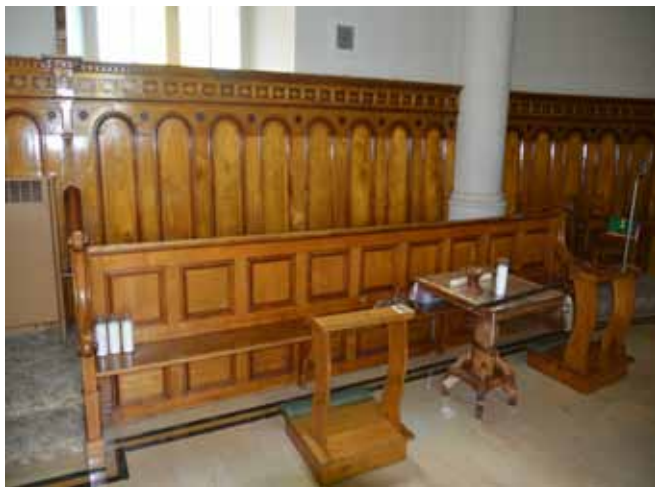
Figure 129 : Un lambrissage de bois verni est présent dans la partie basse des murs. Il est en bon état.

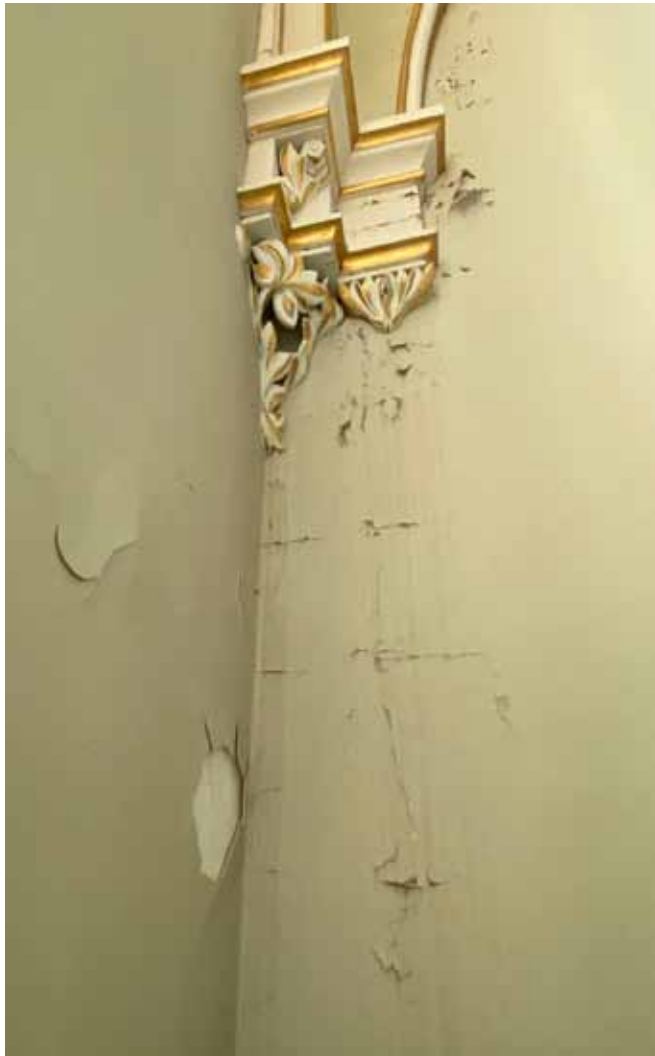
| Unifomat | | Description | Budget | | Pr | Ty | Ex |
|---|---|---|---|---|---|---|---|
| C301001 | Finition intérieure des murs extérieurs | Les dimensions intérieures de la nef sont de 33,25 m de long sur 18,28 m de large et 14,59 m de haut. La surface intérieure des murs extérieurs de la nef est d'environ 1 500 m2. Les murs intérieurs de la nef sont en plâtre peint. Un lambrissage de bois verni est présent dans la partie basse des murs. Il est en bon état (figures 128 à 130). Dans le chœur, le lambrissage est orné de moulurations ce qui témoigne du savoir-faire des artisans du bois de la région et lui confère une valeur patrimoniale certaine (figure 130). Des traces noires sont visibles sur la finition intérieure des murs extérieurs, surtout au sommet des fenêtres (figure 131). Ces traces noires témoignent généralement de ponts thermiques. La différence de température entraîne la condensation de l'humidité et l'eau attrape la poussière qui se fixe sur la finition, d'où les traces noires. À l'arrière de l'église, la peinture s'écaille de façon importante et le plâtre s'effrite de façon très importante vis-à-vis la porte du côté ouest (figures 132 et 133). Des fissures sont aussi visibles sur les joues des fenêtres (figure 134). Les dimensions intérieures de la sacristie sont de 10,84 m de long sur 2,13 m de large et 5,15 m de haut. La surface intérieure des murs extérieurs de la sacristie est estimée à environ 120 m2. Les murs intérieurs de la nef sont en plâtre peint. La finition intérieure des murs présente des fissures mineures (figures 135 et 136). En 1956, l'église a subi des modifications alors que le vitrage des fenêtres, les bancs et les portes de la façade sont remplacés. Cette simplification de l'ornementation fait disparaître l'abat-voix de la chaire, deux supports de statues sur colonnettes dans le chœur, la polychromie de la voûte et le faux marbre sur les fûts des colonnes engagées. Les murs intérieurs sont alors repeints en blanc tandis que les moulures sont peintes avec une peinture dorée. La peinture peut contenir du plomb. | | 5 000 \$ | 1 | D | X |

Figure 131 : Des traces noires sont visibles sur la rinition intérieure des murs extérieurs, surtout au sommet des fenêtres.

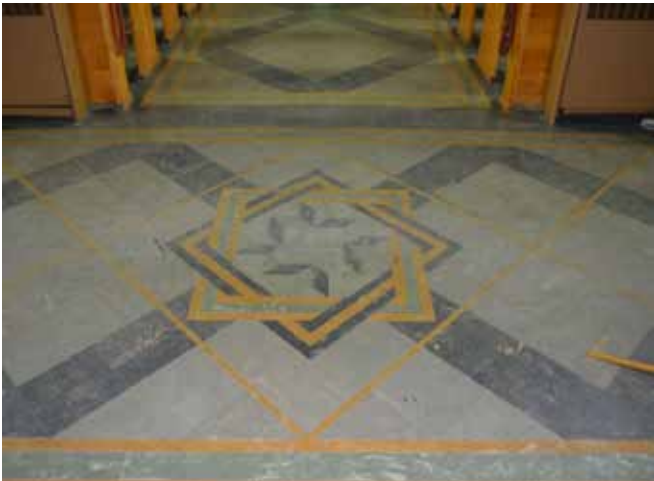
| Unifomat | Description | Budget | Prioritaire (1 à 3) | Type (A, B, C, D) | Expertise requise |
|---|---|---|---|---|---|
| | Les planchers de la nef et du chœur sont recouverts de tuiles de linoléum formant une mosaïque (figures 137 à 139). Le plancher a été refait en 1956 pour le centenaire de la paroisse. Le revêtement est généralement en bon état. Sur la galerie arrière, des infiltrations d'eau vis-à-vis du clocher ont dégradé certaines tuiles (figures 141 et 142). Ces tuiles sont susceptibles de contenir de l'amiante. Le plancher du rez-de-chaussée est recouvert de linoléum également (figure 143). Bien qu'ancien, ce revêtement semble tout de même plus récent que celui de la nef. Il est en bon état. | | | | |

Figure 137 : Les planchers de la nef et du chœur sont recouverts de tuiles de linoléum formant une mosaïque.

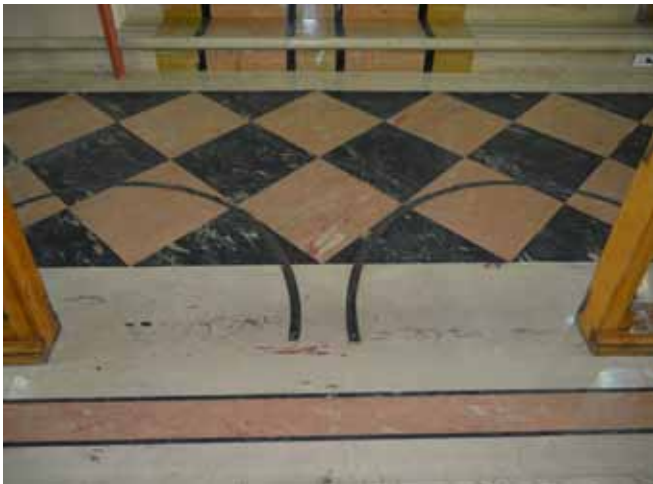
Figure 139 : Les planchers de la nef et du chœur sont recouverts de tuiles de linoléum formant une mosaïque.

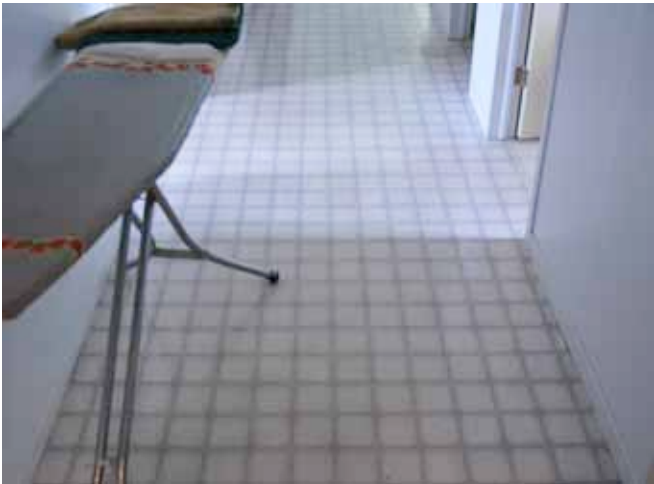
Figure 143 : Le plancher du rez-de-chaussée est recouvert de linoléum également.

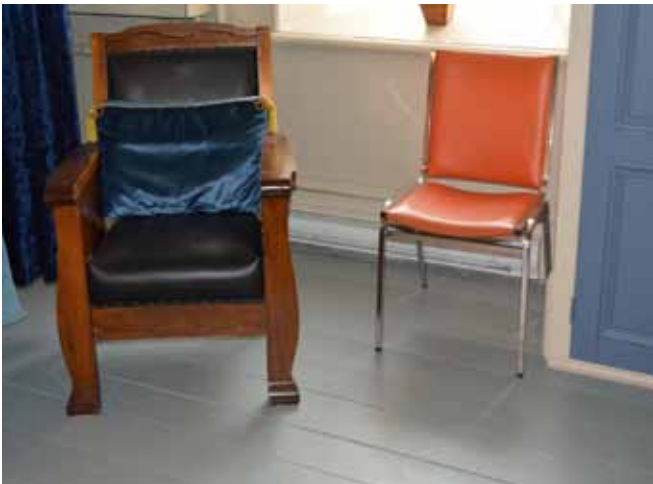
| Unifomat | | Description | Budget | | Pr | Ty | Ex |
|---|---|---|---|---|---|---|---|
| C302003 | Plancher de bois | Le plancher du sous-sol de la sacristie est constitué d'un parquet de bois peint en gris. Le bois et la peinture sont encore en bon état (figure 144). | | \$ | | | |

Figure 144 : Le plancher du sous-sol de la sacristie est constitué d'un parquet de bois peint en gris. Le bois et la peinture sont encore en bon état.

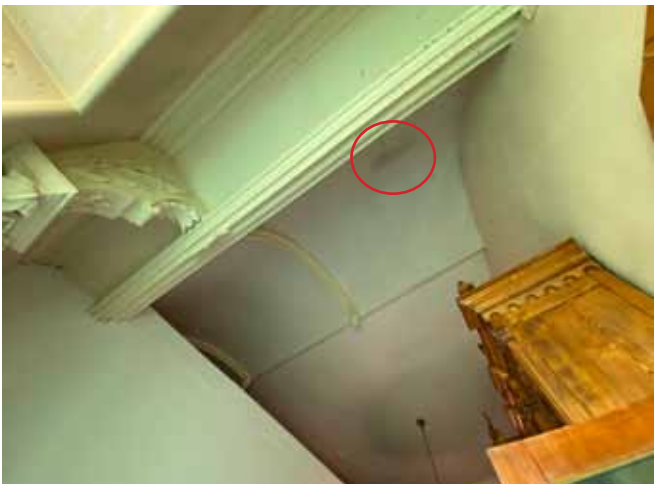
| Unifomat | | Description | Budget | | Pr | Ty | Ex |
|---|---|---|---|---|---|---|---|
| C303002 | Plafonds de plâtre | La finition de la voûte de la sacristie est composée d'une couche de plâtre peint (figure 145). Celle-ci demeure visible dans la sacristie, mais a été dissimulée sous un plafond suspendu en tuiles acoustiques dans certaines des pièces aménagées pour accueillir le logement du curé. Voir C303004. Des traces témoignent d'infiltrations d'eau depuis la toiture (figure 146). D'importantes sections de peinture commencent également à écailler (figures 147 et 148). | 8 000 | \$ | 3 | A | |

Figure 145 : La finition de la voûte de la sacristie est composée d'une couche de plâtre peint.

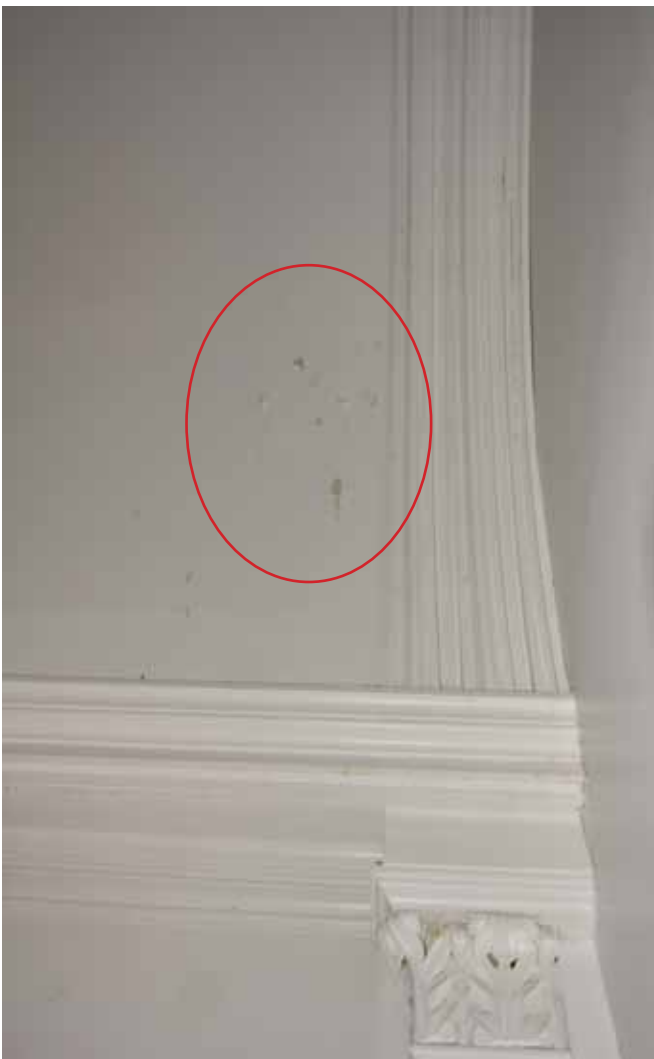
Figure 147 : D'importantes sections de peinture commencent également à écailler.

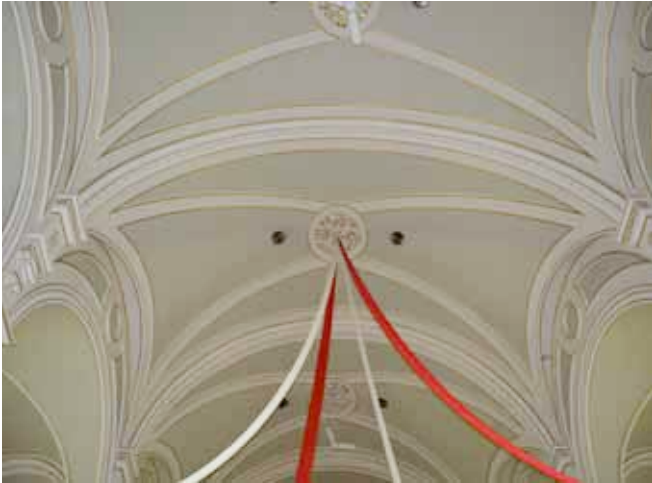
| Unifomat | | Description | Budget | | Pr | Ty | Ex |
|---|---|---|---|---|---|---|---|
| C303005 | Peinture et vernis | La voûte de la nef est recouverte de lattes de bois peintes. Les nervures sont en peintes en blanc avec des moulures peintes avec une peinture dorée (figures 150 et 151). La peinture de la voûte de la nef est généralement en bon état. La peinture de certaines voûtes des nefs latérales commence à s'écailler légèrement (figures 152 et 153). | | \$ | | | |

Figure 150 : La voûte de la nef est recouverte de lattes de bois peintes. Les nervures sont en peintes en blanc avec des moulures peintes avec une peinture dorée.

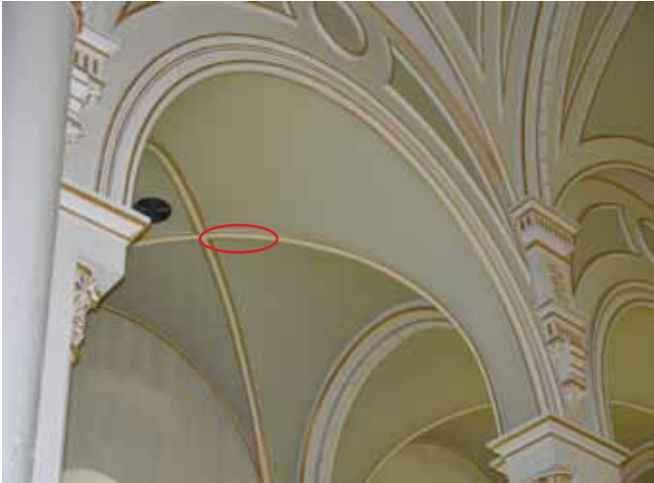
Figure 151 : La voûte de la nef est recouverte de lattes de bois peintes. Les nervures sont en peintes en blanc avec des moulures peintes avec une peinture dorée.

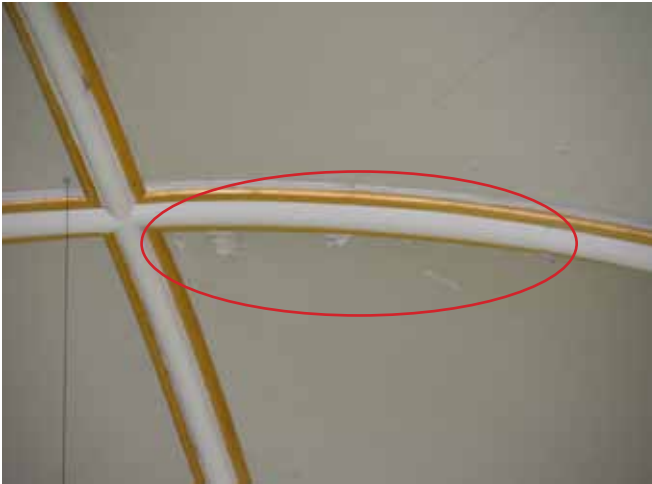
Figure 152 : La peinture de certaines voûtes des nefs latérales commence à s'écailer légèrement.

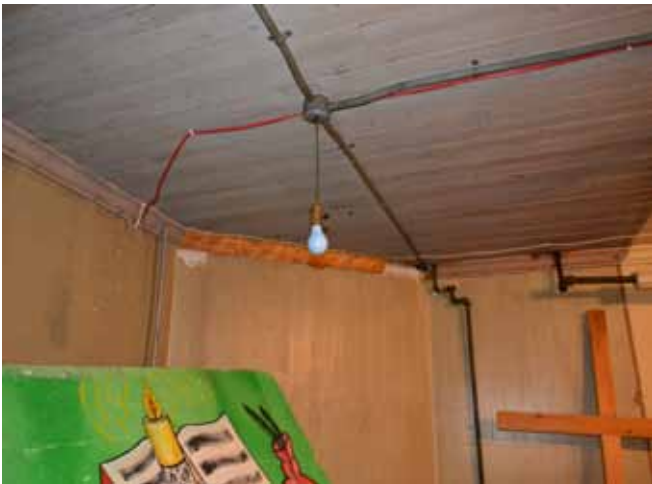
| Uniformat | Description | Budget | Prioritaire (1 à 3) | Type (A, B, C, D) | Expertise requise |
|---|---|---|---|---|---|
| | Le plafond est recouvert d'un lambris de bois peint (figures 154 à 156). | | | | |

Figure 154 : Le plafond est recouvert d'un lambris de bois peint.

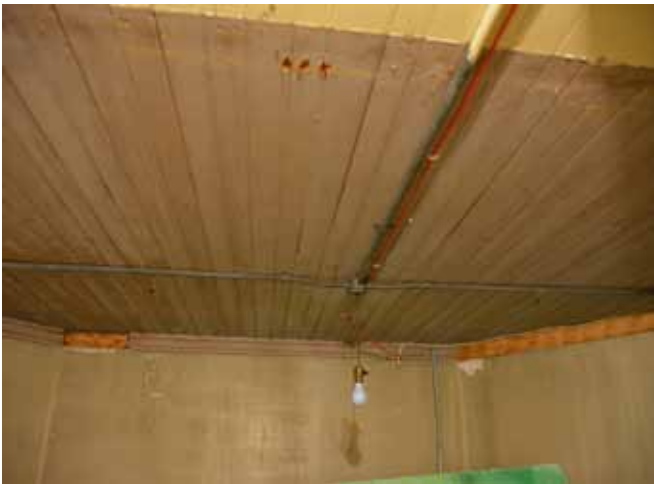
Figure 155 : Le plafond est recouvert d'un lambris de bois peint.

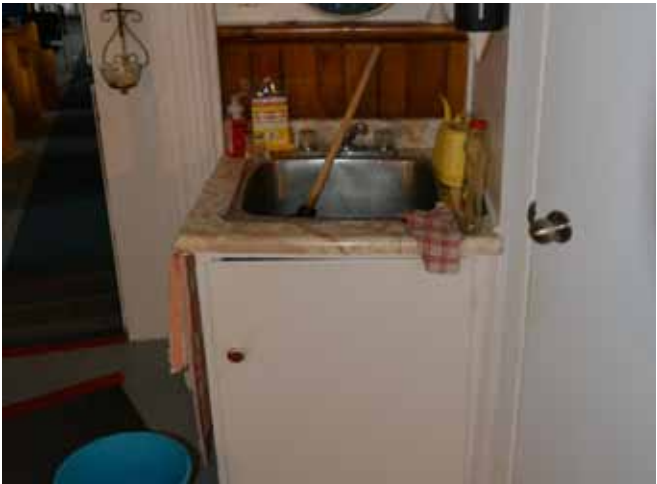
| Uniformat | Description | Budget | Prioritaire (1 à 3) | Type (A, B, C, D) | Expertise requise |
|---|---|---|---|---|---|
| | L'église possède deux salles de toilette au sous-sol de la sacristie et une salle de bain complète au rez-de-chaussée aménagée lors de la transformation d'une partie de la sacristie en logement (figure 157). Les équipements sont en bon état. | | | | |

Figure 157 : L'église possède deux salles de toilette au sous-sol de la sacristie et une salle de bain complète au rez-de-chaussée aménagée lors de la transformation d'une partie de la sacristie en logement.

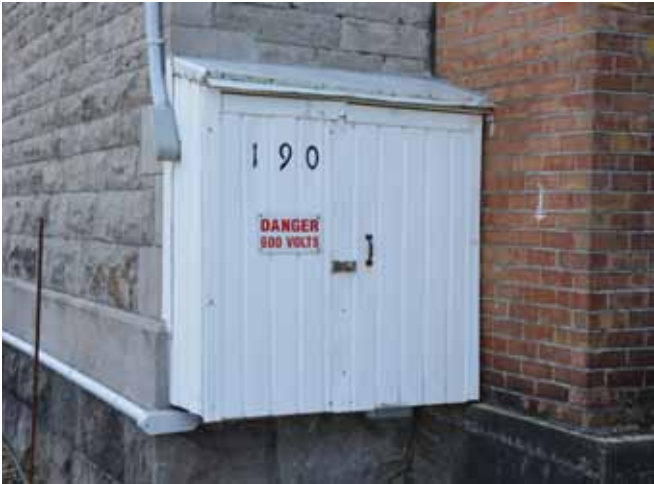
Figure 160 : Une nouvelle entrée électrique de 600 volts protégée à l'extérieur par une armoire de bois constituée de planches de bois peintes en blanc a été aménagée pour faire fonctionner ce système.

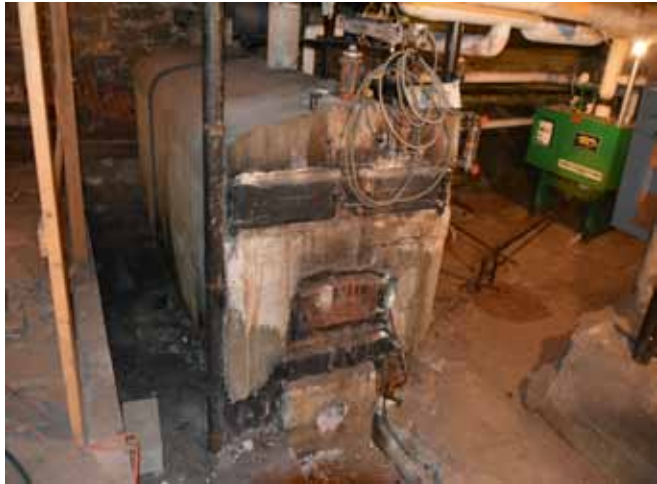
Figure 161 : L'ancienne chaudière au charbon a été transformée pour fonctionner à l'huile.

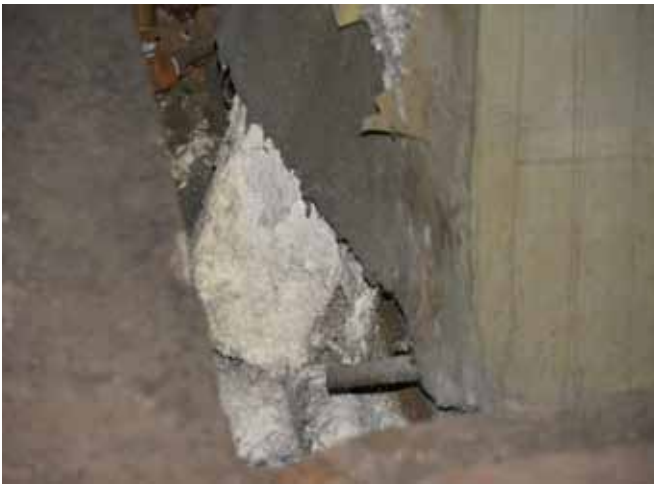
Figure 162 : Il y a possiblement de l'amiante autour de la chaudière.

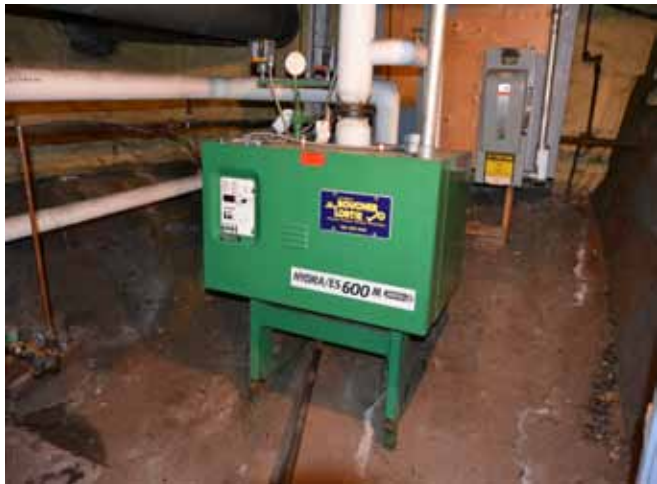
Figure 163 : Elle a été remplacée récemment par une nouvelle chaudière alimentée par la biénergie, c'est-à-dire l'électricité en temps normal et le mazout en période de pointe. Celle-ci ne fonctionne plus qu'à l'électricité dorénavant.

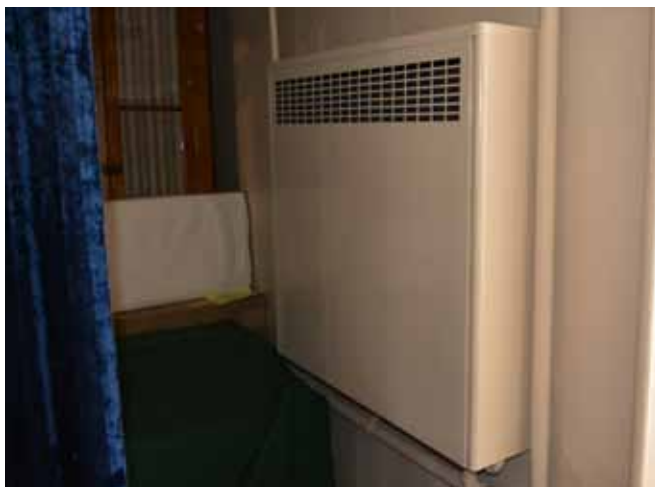
Figure 164 : La vapeur est distribuée dans des calorifères à ailettes.

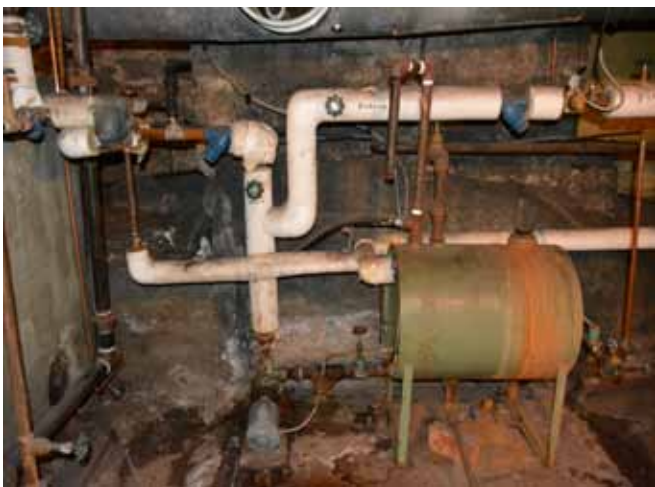
Figure 165 : Les canalisations sont isolées et l'isolant est récent et en bon état.
