# AUDIT TECHNIQUE

## DE L'ÉGLISE DE SAINT-ALBAN

Mars 2022

Réalisé par: MARIE-JOSÉE **DESCHÊNES**  
architecte

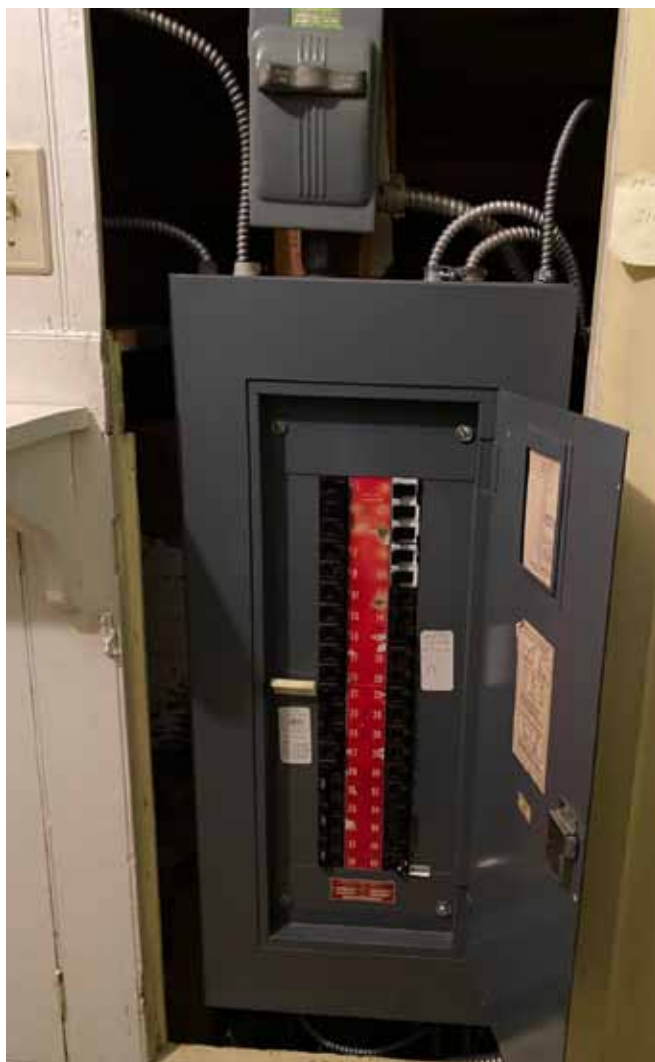
| Paroisse Sacré-Cœur-de-Jésus<br>188, rue Principale | | Priorités | Type d'intervention | | Prioritaire (1 à 3) | Type (A, B, C, D) | Expertise requise |
|---|---|---|---|---|---|---|---|
| D501003 | Panneaux de distribution | Le panneau électrique de l'église est situé au rez-de-chaussée de la sacristie (figure 166). Les équipements sont relativement anciens. | 3 000 | \$ | 2 | D | |

Figure 166 : Le panneau électrique de l'église est situé au rez-de-chaussée de la sacristie.

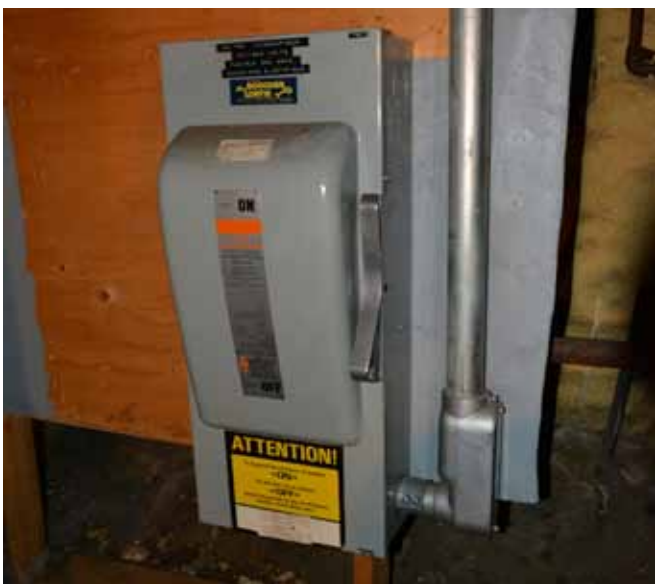
Figure 167 : La chaudière électrique possède un interrupteur sectionneur 600 V et 200 A monté sur contreplaqué. Il s'agit d'une installation récente

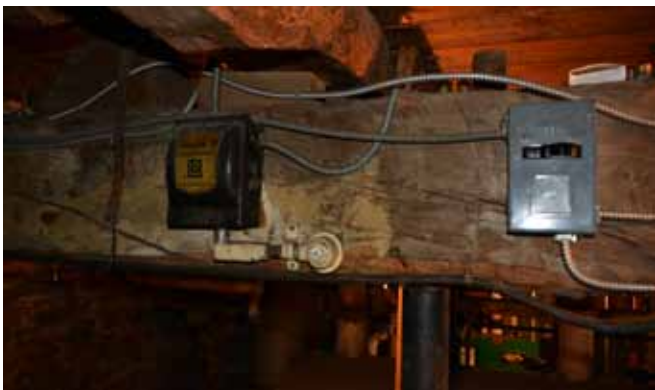
Figure 168 : D'anciens sectionneurs sont toujours présents. Ils servaient probablement à isoler le circuit électrique alimentant les équipements d'appoints de la chaudière à huile (pompe, brûleur).

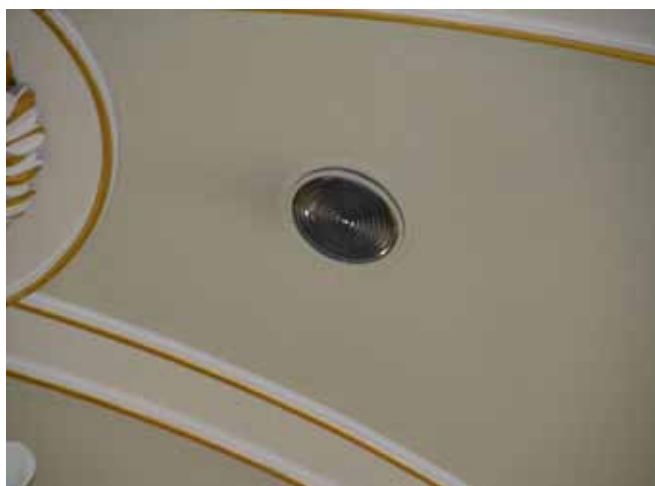
| Paroisse Sacré-Cœur-de-Jésus<br>188, rue Principale | | Priorités | Type d'intervention | | Prioritaire (1 à 3) | Type (A, B, C, D) | Expertise requise |
|---|---|---|---|---|---|---|---|
| D502002 | Appareils d'éclairage | La nef est éclairée à l'aide d'encastres halogènes dans la voûte (figures 99 et 169). Ces derniers dégagent une grande chaleur. Des luminaires suspendus d'aspect ancien en laiton sont conservés dans la sacristie (figure 170). | 3 000 | \$ | 2 | C | |

Figure 169 : La nef est éclairée à l'aide d'encastrés halogènes dans la voûte.

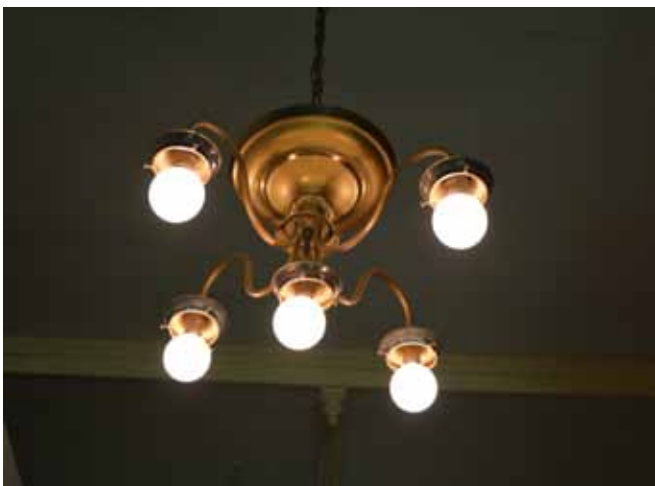
Figure 170 : Des luminaires suspendus d'aspect ancien en laiton sont conservés dans la sacristie.

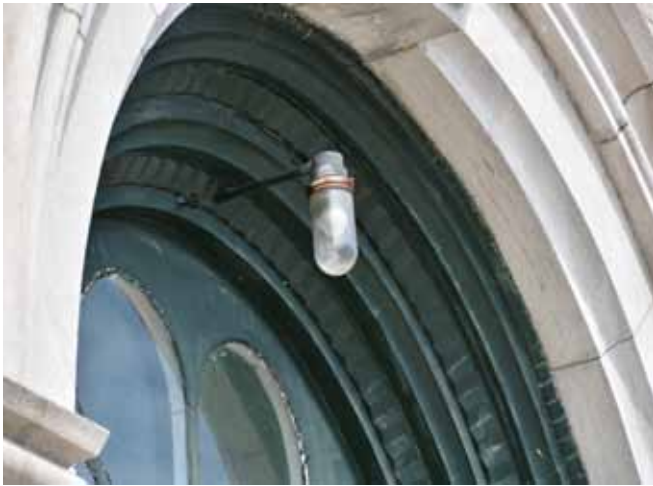
Figure 171 : Des luminaires en métal de style industriel sont fixés sur l'imposte au-dessus des portes de la façade avant.

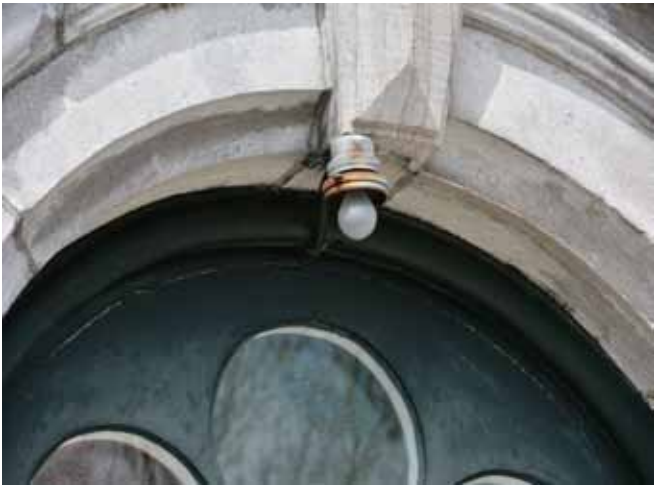
| Paroisse Sacré-Cœur-de-Jésus<br>188, rue Principale | | Priorités | Type d'intervention | | Prioritaire (1 à 3) | Type (A, B, C, D) | Expertise requise |
|---|---|---|---|---|---|---|---|
| D502003 | Éclairage extérieur (fixé à l'immeuble) | Des luminaires en métal de style industriel sont fixés sur l'imposte au-dessus des portes de la façade avant (figures 171 et 172). Le globe du luminaire au-dessus de la porte du côté gauche est cassé (figure 172). Ce modèle ne s'intègre pas bien à l'architecture de l'église. Les façades de l'église sont aussi éclairées par des projecteurs. Voir G402003. | 3 000 | \$ | 2 | C | |

Figure 172 : Le globe du luminaire au-dessus de la porte du côté gauche est cassé.

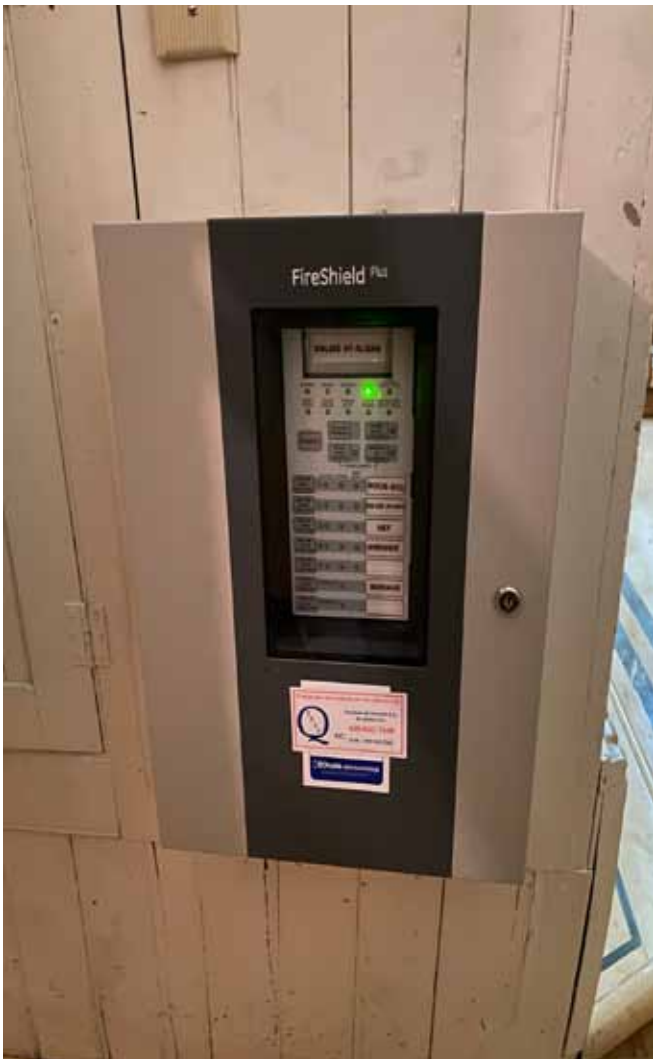
Figure 173 : L'église est munie d'un système de détection et d'alarme-incendie. Le système est raccordé à une centrale.

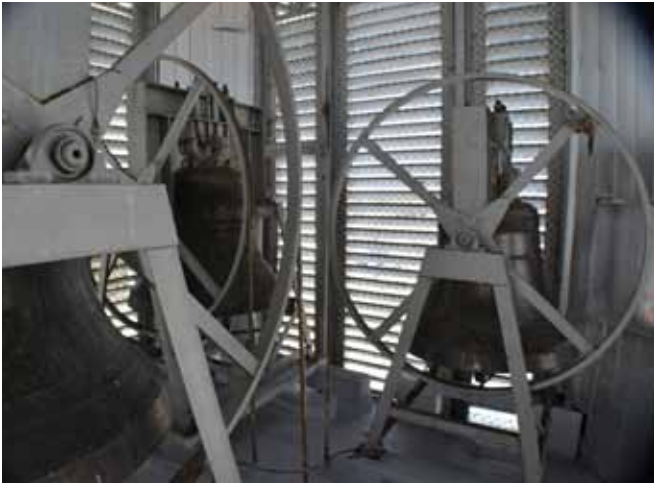
Figure 183 : Les cloches sont montées sur des tréteaux métalliques en bon état.

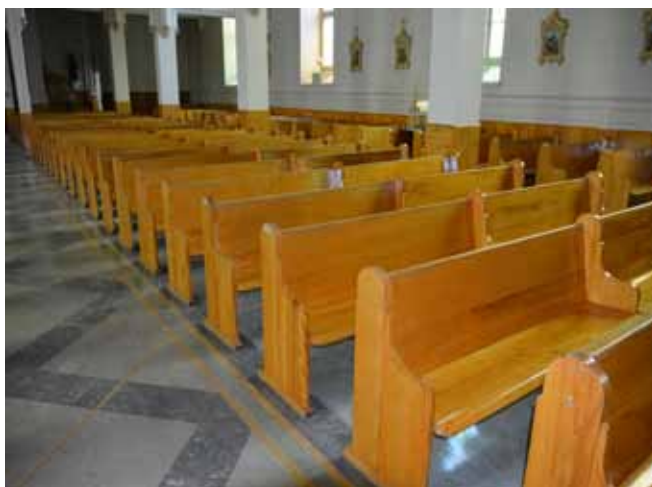
Figure 188 : Les bancs de la nef et des galeries arrière et latérales sont en bois verni. Ils ont été remplacés en 1956. Ils sont en bon état.

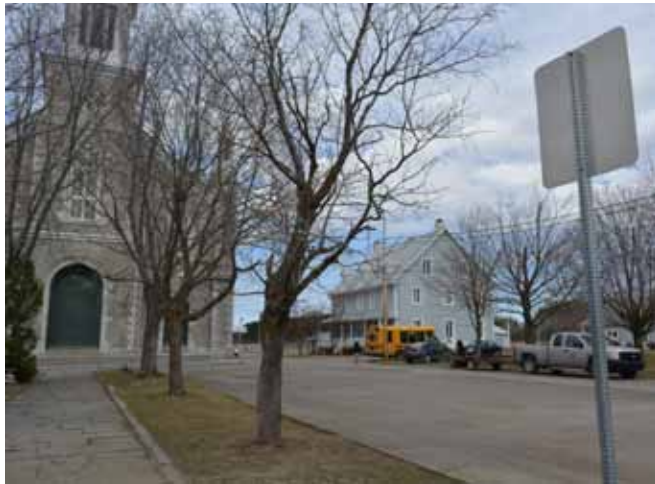
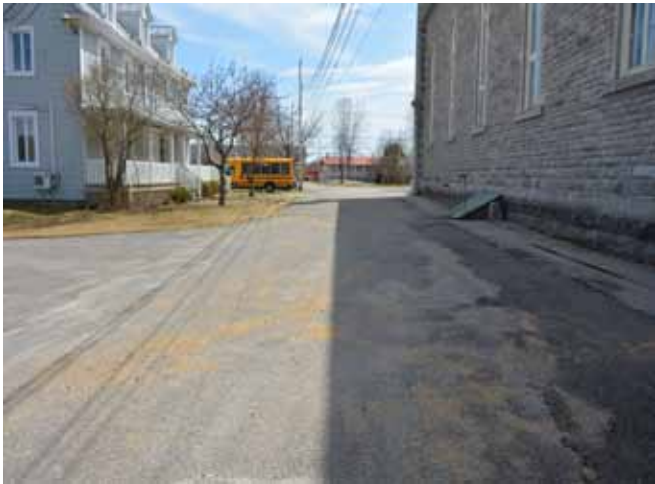
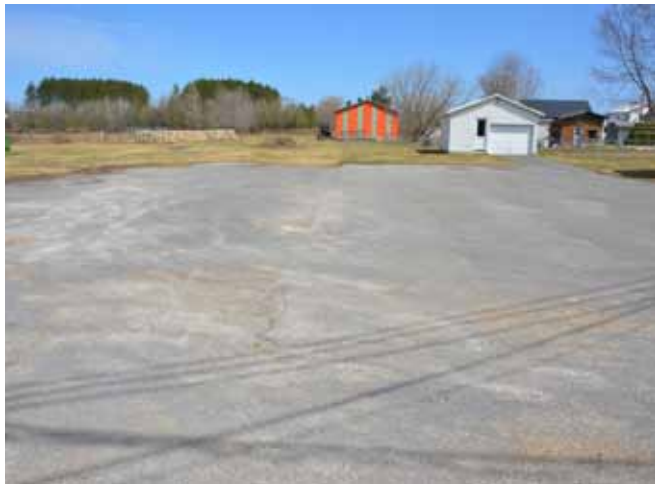
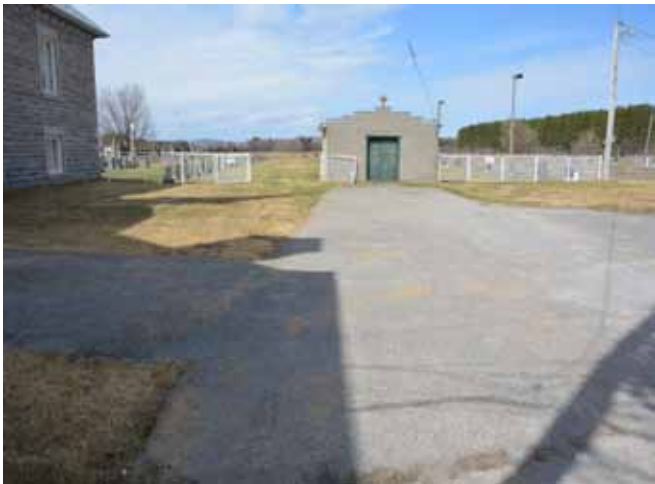
Figure 195 : L'église est bordée du côté est par une chaussée asphaltée qui sert de stationnement et permet d'accéder au cimetière à l'arrière.

| Unifomat | | Description | Budget | Prioritaire (1 à 3) | Type (A, B, C, D) | Expertise requise |
|---|---|---|---|---|---|---|
| G201001 | Infrastructures de chaussée | L'église est bordée du côté est par une chaussée asphaltée qui sert de stationnement et permet d'accéder au cimetière à l'arrière (figures 195 à 198).<br><br>Nous recommandons l'entretien des surfaces asphaltées et la réparation des fissures à long terme. Ces coûts n'ont pas été estimés. | \$ | | | |

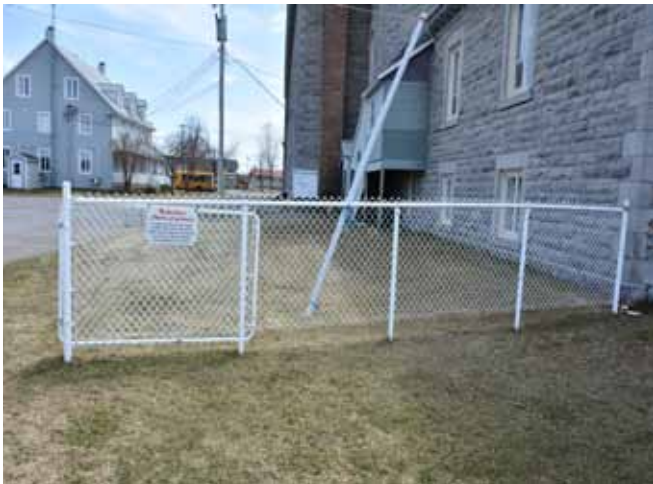
| Unifomat | Description | Budget | Prioritaire (1 à 3) | Type (A, B, C, D) | Expertise requise |
|---|---|---|---|---|---|
| | La limite entre le cimetière et le stationnement, du côté est, est délimitée par une clôture à maille de chaîne, aussi appelée «Frost», peinte en blanc. Elle est en bon état, mais ce type de clôture convient peu à un aménagement patrimonial (figure 199). | | | | |

Figure 199 : La limite entre le cimetière et le stationnement est délimitée par une clôture à maille de chaîne peinte en blanc. Ce type de clôture convient peu à un aménagement patrimonial

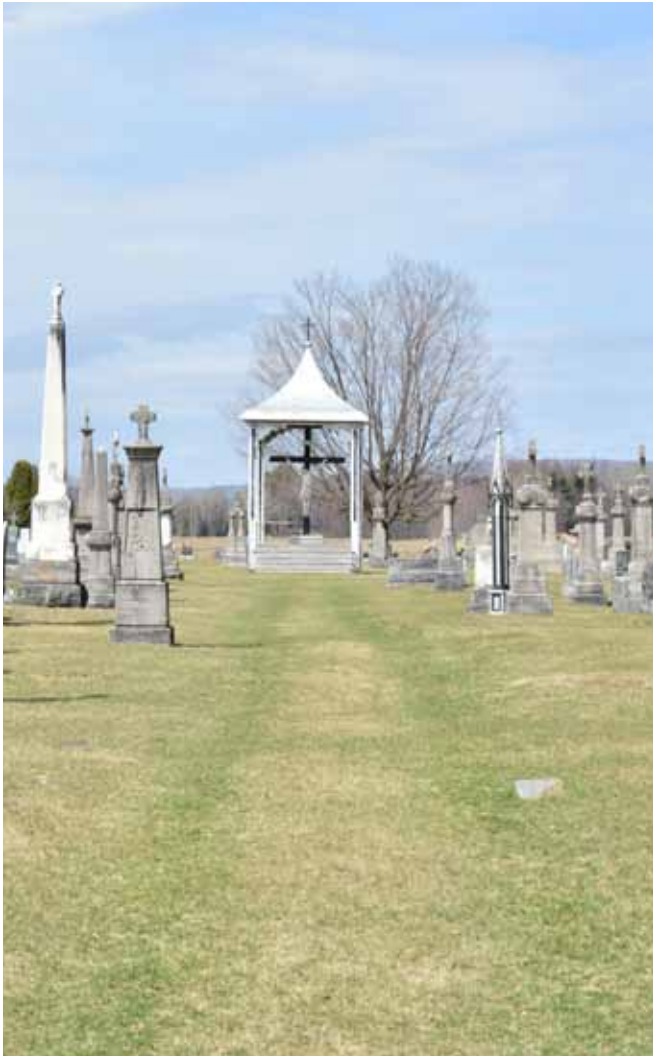
| Unifomat | Description | Budget | Prioritaire (1 à 3) | Type (A, B, C, D) | Expertise requise |
|---|---|---|---|---|---|
| | Un monument en granit agrémenté la place devant l'église (figure 200). Le cimetière conserve le calvaire de 1906 (figure 201). Le corpus d'origine serait celui qui a été déplacé dans l'église. Voir E202001. | | | | |

Figure 201 : Le cimetière conserve le calvaire de 1906.

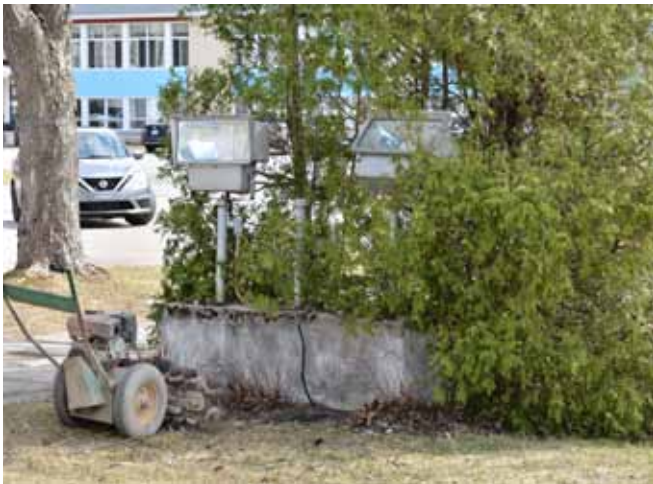
| Paroisse Sacré-Cœur-de-Jésus<br>188, rue Principale | | | <u>Priorités</u> | | <u>Type d'intervention</u> | | Prioritaire ( 1 à 3) | Type (A, B, C, D) | Expertise requise |
|---|---|---|---|---|---|---|---|---|---|
| G402003 | Lampadaires, supports de luminaires | Des projecteurs en métal posés sur un socle de ciment éclairent la façade principale (figure 203). Les projecteurs sont en bon état, mais le filage électrique n'a pas été expertisé. | | 10 000 | \$ | 3 | C | | |

Figure 203 : Des projecteurs en métal posées sur un socle de ciment éclairent la façade principale.

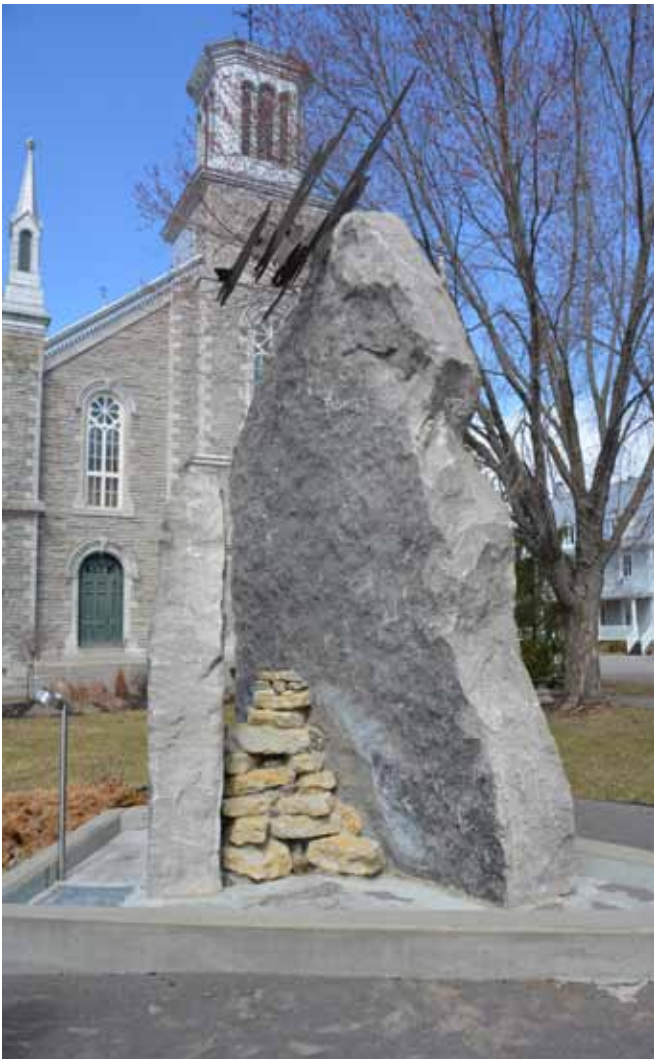
Figure 200 : Un monument en granit agrémente la place devant l'église.

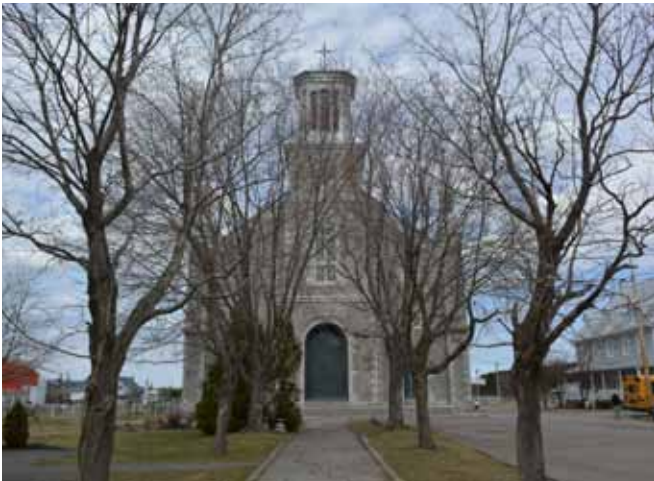
| Unifomat | Description | Budget | Prioritaire (1 à 3) | Type (A, B, C, D) | Expertise requise |
|---|---|---|---|---|---|
| | Un trottoir en pierre mène au parvis au centre de la place aménagée devant la façade avant. Il est en bon état (figure 202). | | | | |
| | Le sol est recouvert de gazon à la base des façades ouest et nord. Le terrain est agrémenté de plusieurs arbres matures, incluant deux rangées d'arbres de chaque côté de l'allée pavée menant à la porte centrale de la façade avant (figure 202). | | | | |

Figure 202 : Le terrain est agrémenté de plusieurs arbres matures, incluant deux rangées d'arbres de chaque côté de l'allée pavée menant à la porte centrale de la façade avant.

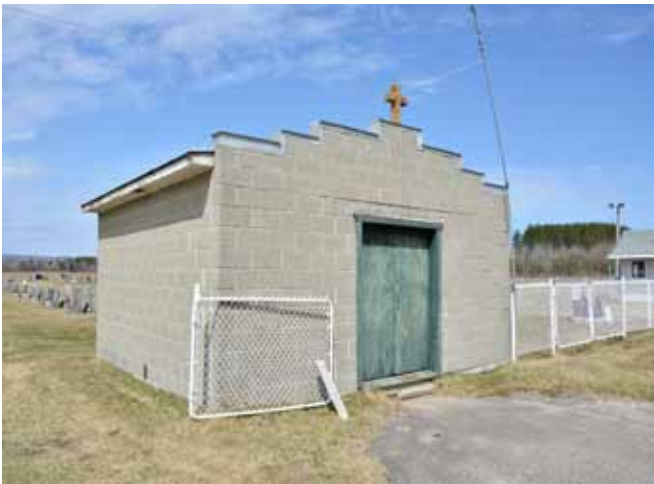
| Paroisse Sacré-Cœur-de-Jésus<br>188, rue Principale | | | <u>Priorités</u> | | <u>Type d'intervention</u> | | Prioritaire ( 1 à 3) | Type (A, B, C, D) | Expertise requise |
|---|---|---|---|---|---|---|---|---|---|
| G909099 | Autres constructions spéciales | Un charnier en blocs de béton est présent à l'entrée du cimetière, du côté est de l'église. Il s'agit à l'origine d'une construction pour entreposer les corps des personnes décédées pendant les mois d'hiver, le gel du sol sur plusieurs centimètres ne permettait en effet pas le creusement des fosses, afin de les inhumer le printemps venu. Sa façade est caractérisée par un parapet à gradins couronné par une croix métallique légèrement rouillée. Il est fermé par une porte à deux battants constitués de planches de bois peintes. La peinture est usée (figure 204). | | | \$ | | | | |

Figure 204 : Un charnier en blocs de béton est présent à l'entrée du cimetière, du côté est de l'église. Sa façade est caractérisée par un parapet à gradins couronné par une croix métallique légèrement rouillée. Il est fermé par une porte à deux battants constitués de planches de bois peintes. La peinture est usée.
